## Fuente Aguas Nuevas (Almansa-Albacete)

NOMBRE DE LA FUENTE	Fuente Aguas Nuevas
CÓDIGO	M08069-146-005
<b>1. LOCALIZACIÓN</b>	
Municipio:	Almansa
Provincia:	Albacete
Comunidad Autónoma:	Castilla-La Mancha
Paraje:	Venta de la Vega Molino de Galiana y Vega de Belén
Polígono y parcela catastral. Propiedad:	Polígono 505 Parcela 10080. Recinto 2 Propiedad de la Comunidad de Regantes de las Aguas del Pantano de Almansa, con una superficie regable de 1341 hectáreas.
Plano de situación:

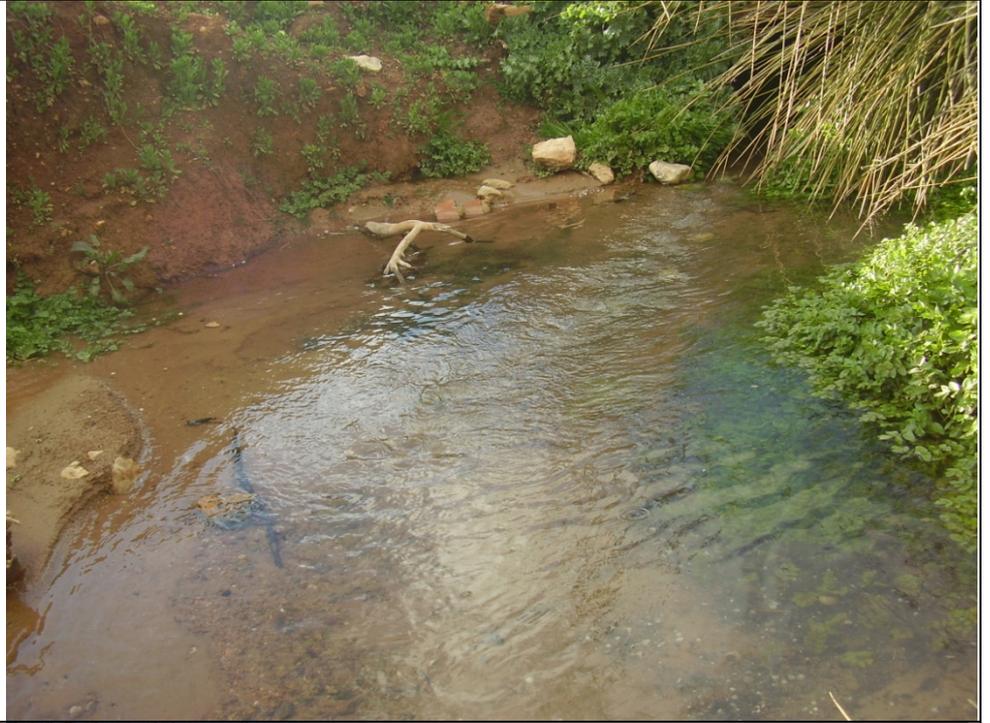
Fuente Aguas Nuevas 1.  
Alumbramiento de la bocamina  
nueva (09-03-2013)

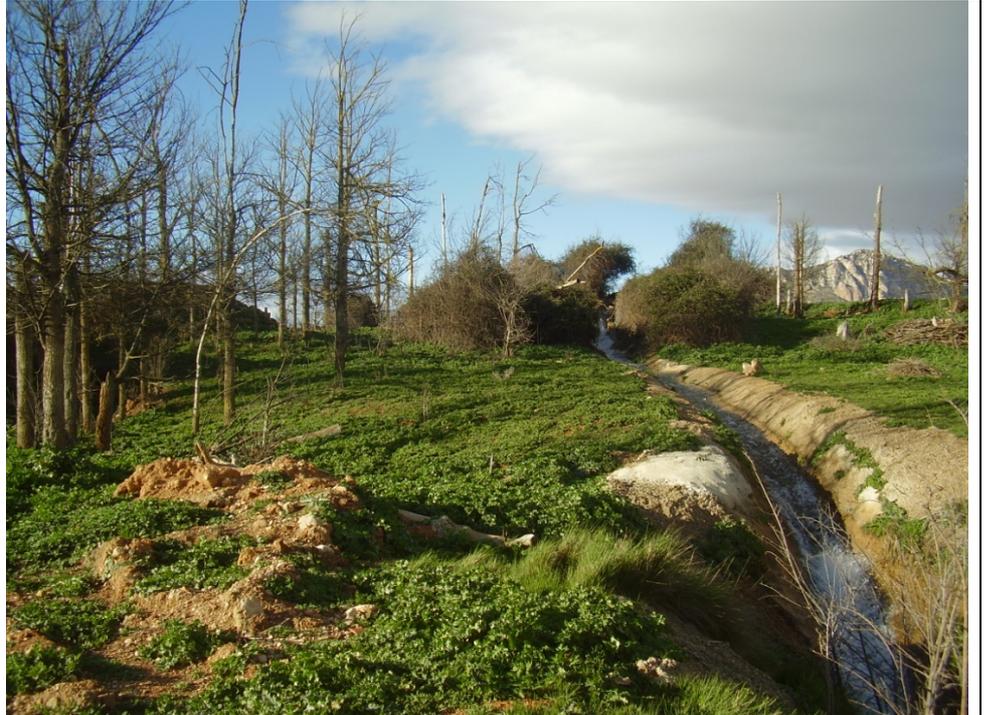
Fuente Aguas Nuevas 2. Aporte de  
agua de la Vega de Alpera (09-03-  
2013)

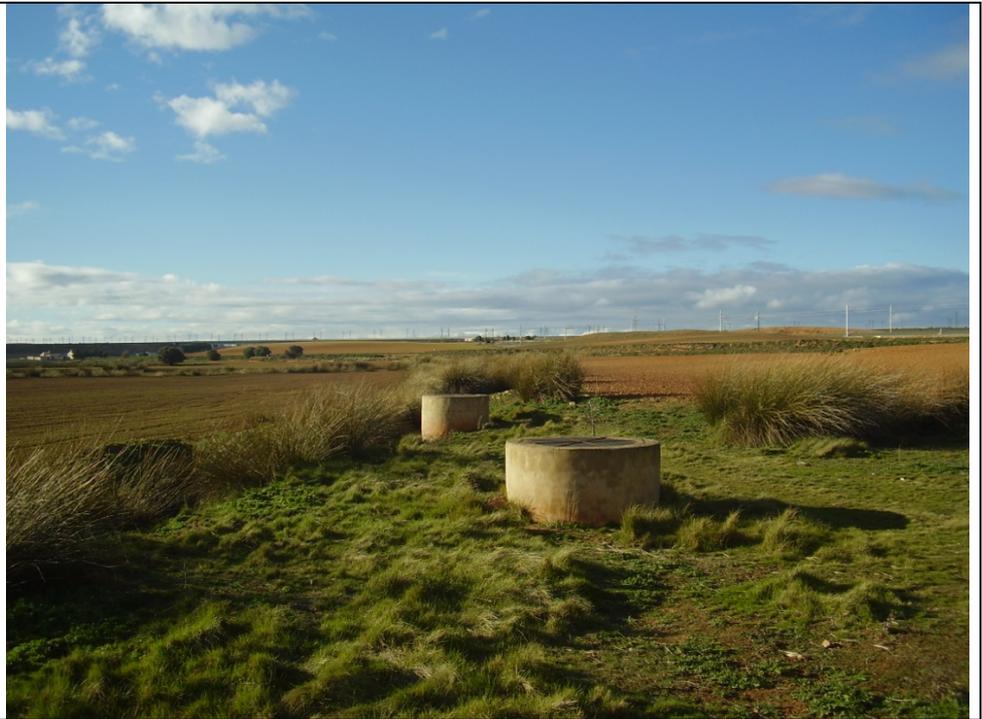
Fuente Aguas Nuevas 3.  
Lumbreras modernas del minado  
(09-03-2013)

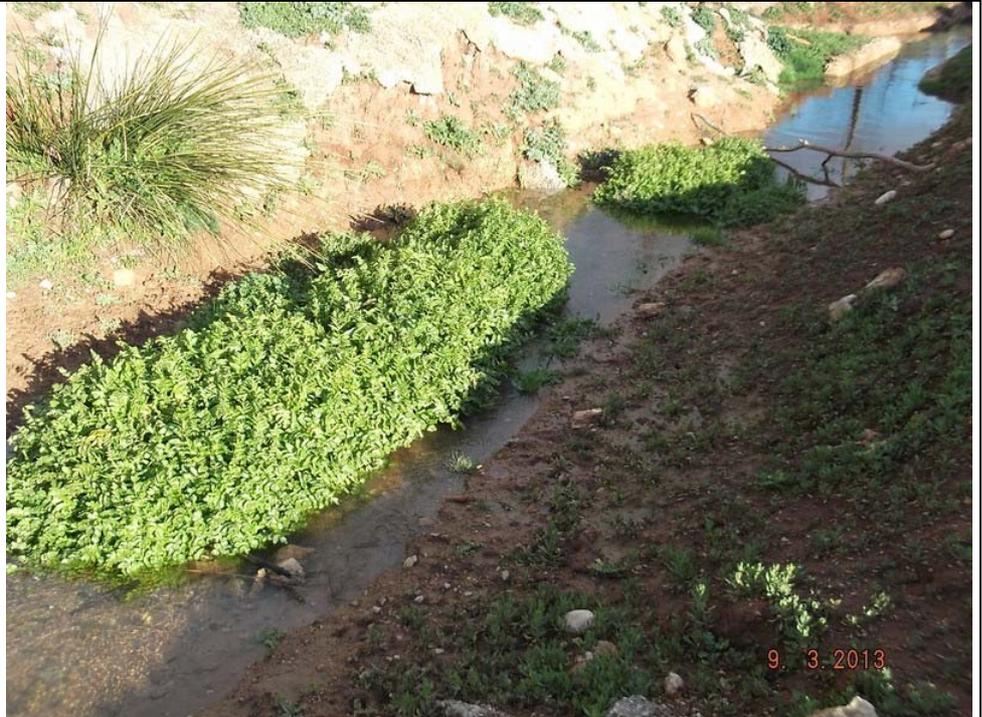
Fuente de Aguas Nuevas 4.  
Higrófitos de la asociación  
*Helosciadietum nodiflori*

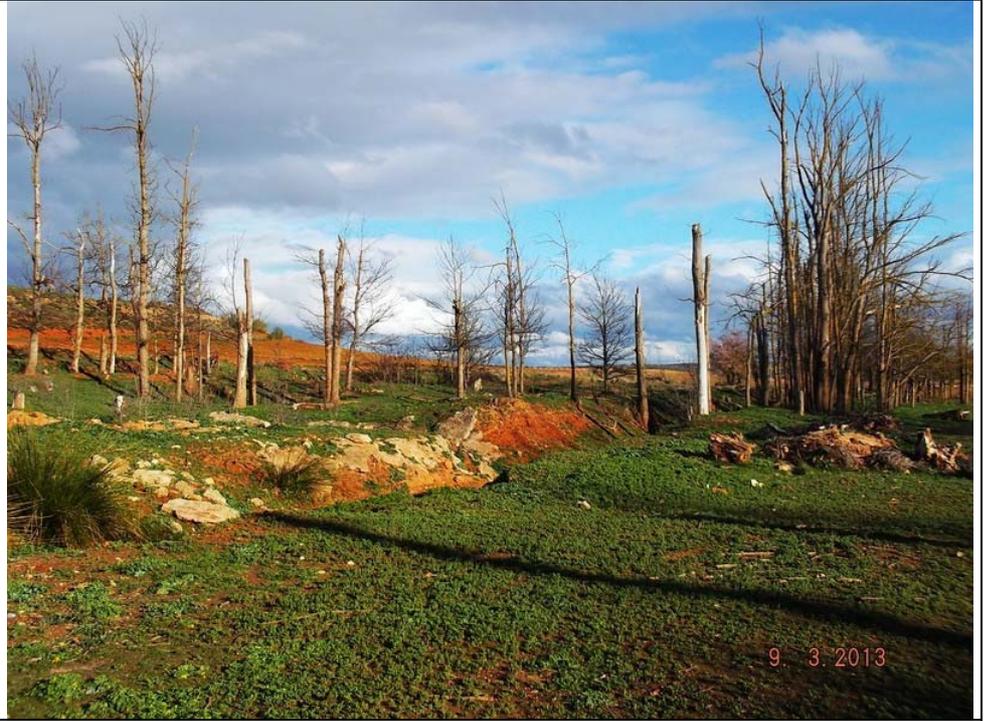
Fuente de Aguas Nuevas 5.  
Olmeda (*Ulmus minor*) en mal estado por las plagas.

Actuaciones y propuestas de mejora de la biodiversidad del entorno de la fuente	Limitar el paso del ganado a la zona del nacimiento y entronque de las acequias. Recogida de derrubios y retirada de ramaje de árboles muertos.
<b>6. ANEXO FOTOGRÁFICO</b>

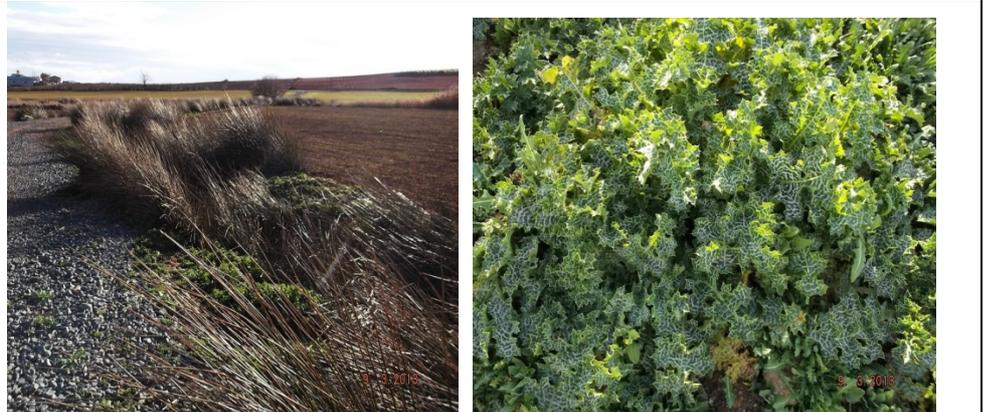
Fuente de Aguas Nuevas 6.  
Juncales (*Holoschoenetum vulgare*) de junco churrero (*Scirpus holoschoenus*). A la derecha cardo mariano (*Silybum marianum*)
