Fuente Casa de la Ossa (Almansa-Albacete)

NOMBRE DE LA FUENTE	Fuente Casa de la Ossa
CÓDIGO	M08110-157-004
1. LOCALIZACIÓN	
Municipio:	Almansa
Provincia:	Albacete
Comunidad Autónoma:	Castilla-La Mancha
Paraje:	Fuente Casa de la Ossa
Polígono y parcela catastral. Propiedad:	Polígono 32. Parcela 5409. Recinto 1. Propiedad privada.
Plano de situación:

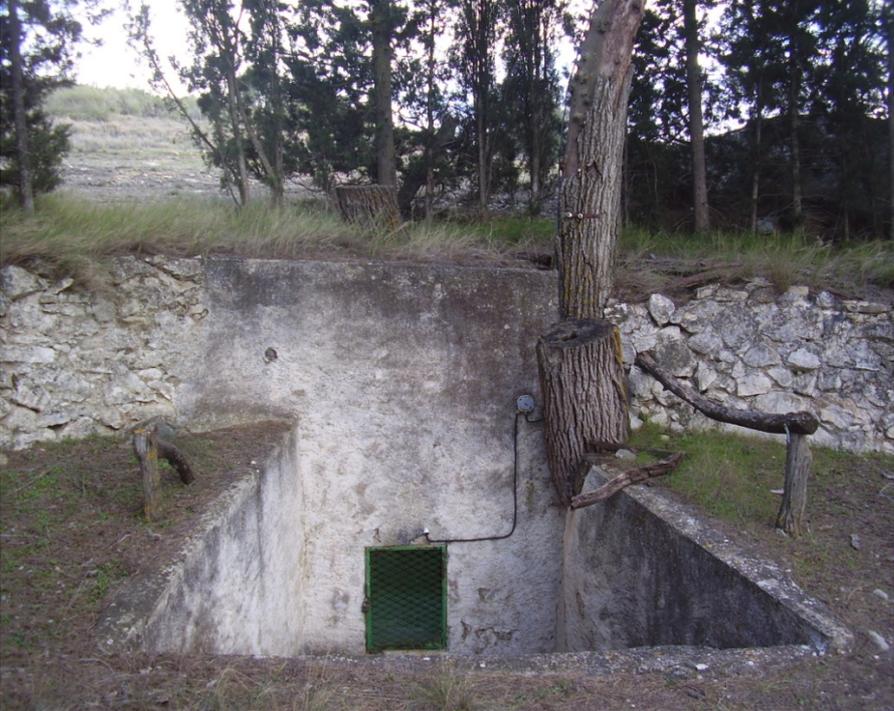
brevemente.
Ninguna ():	
Contaminación (). Tipo:	
Afección por bombeos (X):	La Fuente de la Ossa nace a los 823 msnm. Los niveles piezométricos de la zona han evolucionado desde los 830-730 msnm históricos (años 1970-1974) a los 650-600 msnm actuales (año 2008), aproximadamente (IGME, 2008). Por tanto, esta fuente históricamente estaba justo en el límite del drenaje del acuífero profundo, y en la actualidad (tras la caída de niveles) sus caudales se deben haber visto reducidos (algo que no se ha podido constatar por no poder acceder al interior de la mina).
Afección por derivaciones ():	
Abandono, suciedad y vertidos ():	
Construcciones, obras públicas y/o desmontes ():	
Usos inadecuados (). Indicar:	
Sobre la biodiversidad (X). Indicar:	Pisoteo y nitrificación.
Actuaciones y propuestas de mejora de la fuente y de las construcciones asociadas	Respecto a los caudales de la fuente, la falta de información disponible sobre recursos renovables y bombeos totales para esta masa de agua subterránea impide definir la restricción ambiental sobre la misma. En todo caso, el EpTI (CHJ, 2009c, 119-127) clasifica las masas 080.129, 080.146 y 080.157 en mal estado cuantitativo por su tendencia al descenso piezométrico. Por ello, debería de aportarse la información de la que actualmente no se dispone y a luz de la misma llevar a cabo las recomendaciones oportunas en la línea de reducir bombeos (para invertir la tendencia al descenso de niveles). En cuanto a las construcciones asociadas a la fuente, la balsa de regulación se encuentra muy deteriorada, por lo que sería oportuna su rehabilitación antes de evitar su ruina absoluta.

6. ANEXO FOTOGRÁFICO	
Fuente Casa de la Ossa 1. Detalle del minado (25-02-2013)

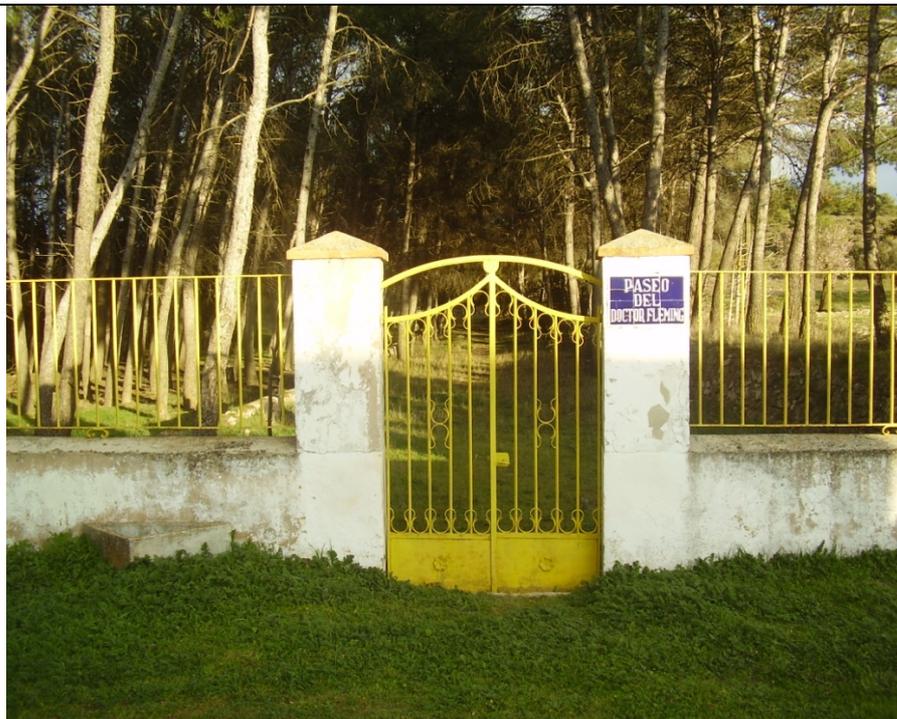
Fuente Casa de la Ossa. Pinar donde se ubica el minado de la fuente (25-02-2013)

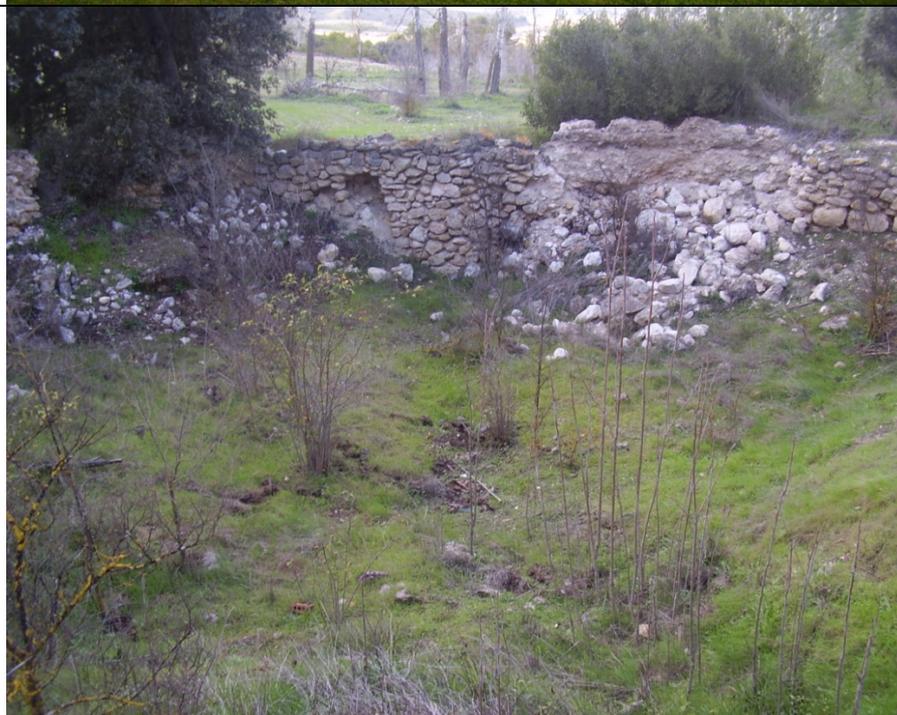
Fuente Casa de la Ossa 3. Balsa de regulación (25-02-2013)

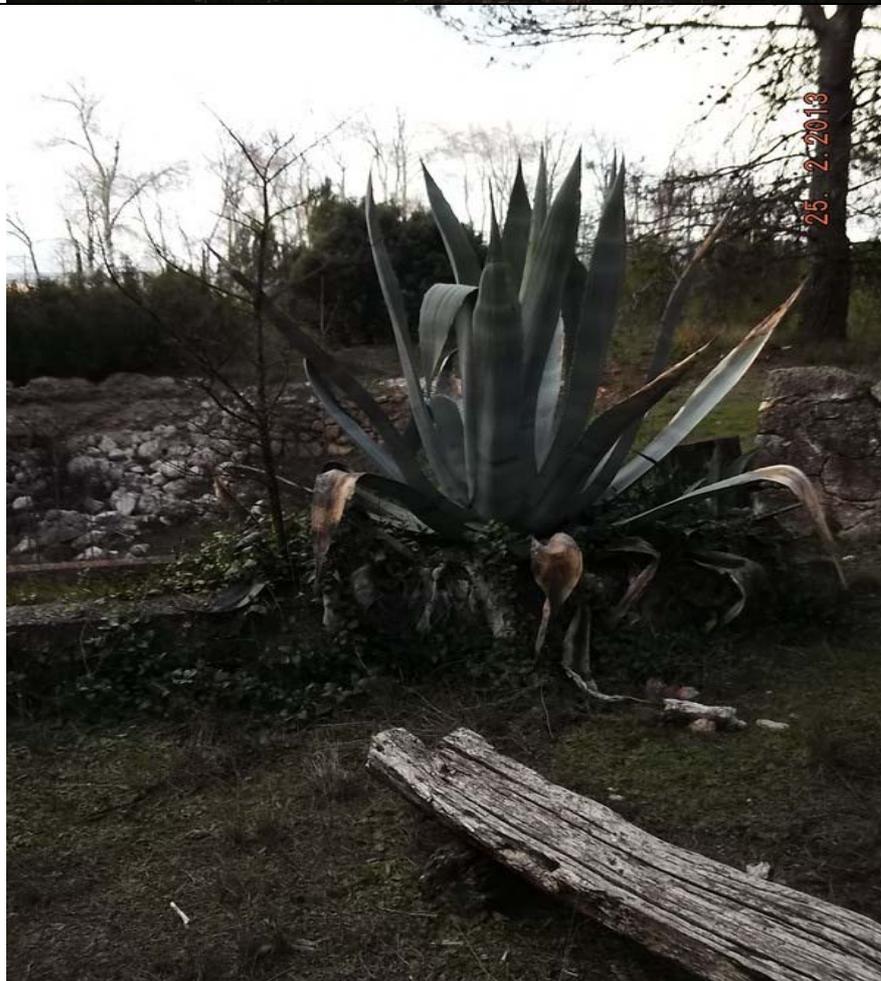
Fuente Casa de la Ossa 5. .
Lugar de la balsa con roseta basal
de la pita, una ornamental
introducida (*Agave* sp).

Actuaciones y propuestas de mejora de la biodiversidad del entorno de la fuente	Limitar el paso de ganado a la surgencia así como limpieza general de foráneas ornamentales en mal estado.
