Fuente Casa de las Monjas (Almansa-Albacete)

NOMBRE DE LA FUENTE	Fuente Casa de las Monjas
CÓDIGO	M08110-157-005
1. LOCALIZACIÓN	
Municipio:	Almansa
Provincia:	Albacete
Comunidad Autónoma:	Castilla-La Mancha
Paraje:	Casa de las Monjas
Polígono y parcela catastral. Propiedad:	Polígono 33. Parcela 5001. Recinto 3. Propiedad privada.
Plano de situación:

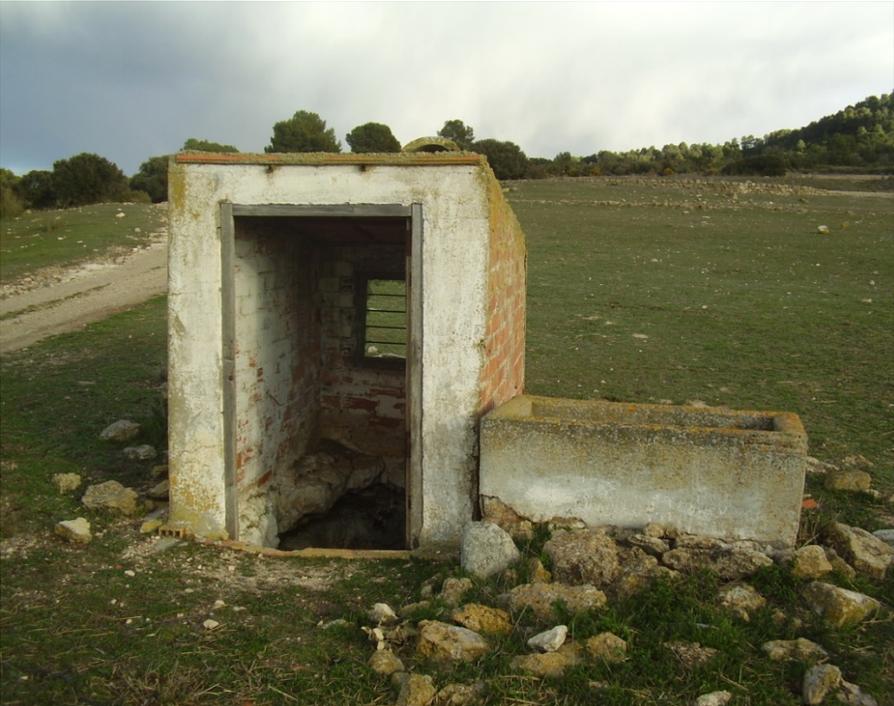
6. ANEXO FOTOGRÁFICO	
Fuente Casa de las Monjas 1. Bocamina y abrevadero (25-02-2013)

desmontes ():	
Usos inadecuados (). Indicar:	
Sobre la biodiversidad (X). Indicar:	Eliminación del regato y rebosadero así como nitrificación por pisoteo y pastoreo.
Actuaciones y propuestas de mejora de la fuente y de las construcciones asociadas	Respecto a los caudales de la fuente, la falta de información disponible sobre recursos renovables y bombeos totales para esta masa de agua subterránea impide definir la restricción ambiental sobre la misma. En todo caso, el EpTI (CHJ, 2009c, 119-127) clasifica las masas 080.129, 080.146 y 080.157 en mal estado cuantitativo por su tendencia al descenso piezométrico. Por ello, debería de aportarse la información de la que actualmente no se dispone y a luz de la misma llevar a cabo las recomendaciones oportunas en la línea de reducir bombeos (para invertir la tendencia al descenso de niveles). En cuanto a las construcciones asociadas a la fuente, urge actuar sobre la balsa de regulación y sobre la bocamina para evitar que se agrave su estado de deterioro.

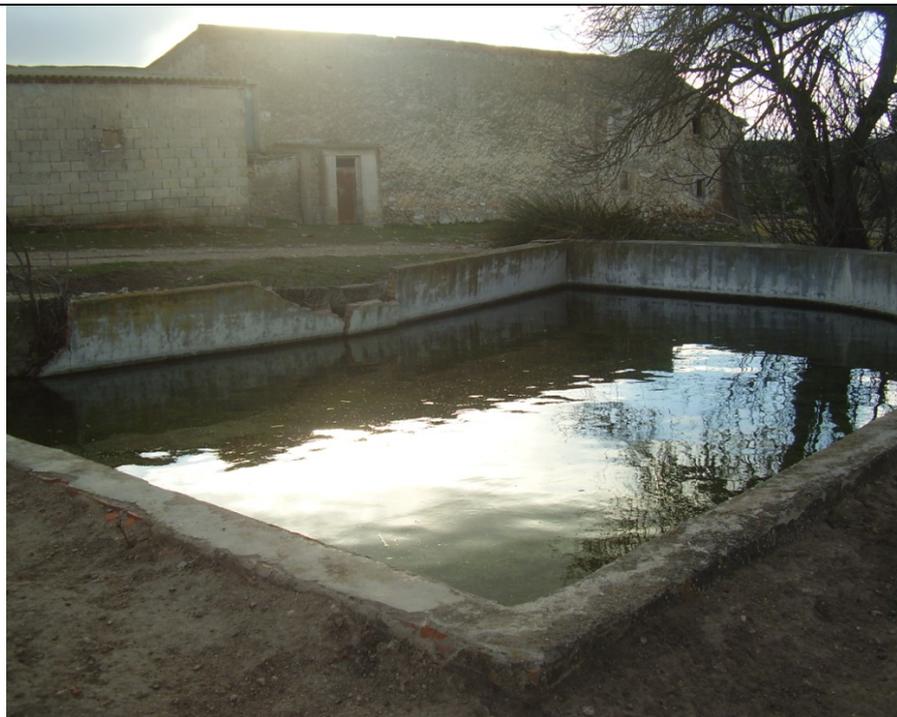
Fuente Casa de las Monjas 2.
Balsa y Casa de las Monjas (25-2-
2013)

Actuaciones y propuestas de mejora de la biodiversidad del entorno de la fuente	La balsa debería permitir un rebosado de las aguas de forma que se alimentase de las mismas al regato que la sigue logrando así un asentamiento de la flora y vegetación ligada a la fuente. De otro lado sería interesante limitar el pisoteo del ganado librando el regato del acceso al menos en la cercanía a la mina y la balsa.

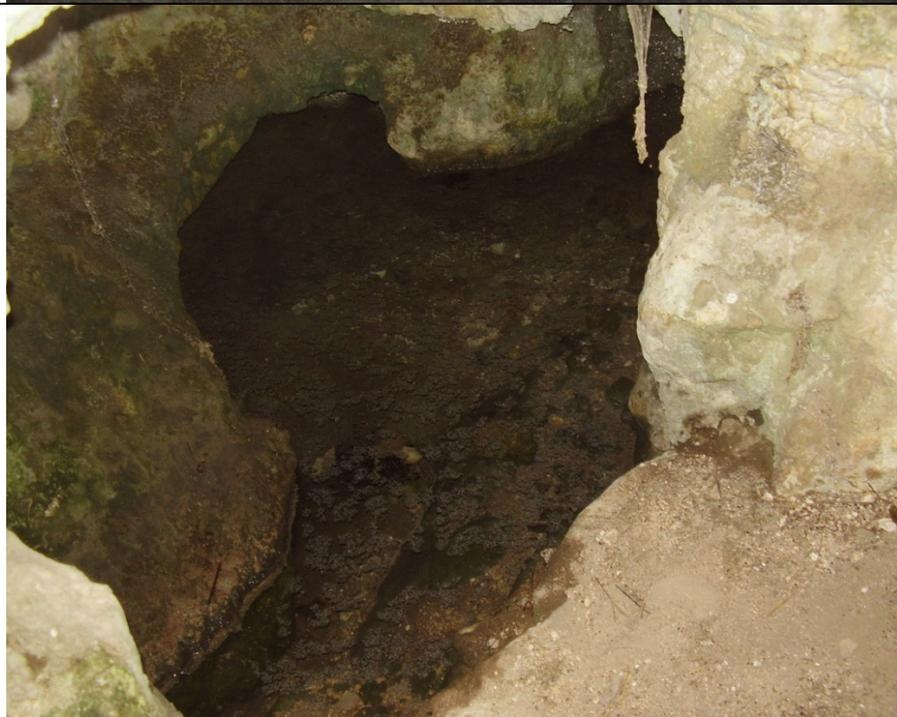
Fuente Casa de las Monjas 3.
Interior de la bocamina (25-02-
2013)

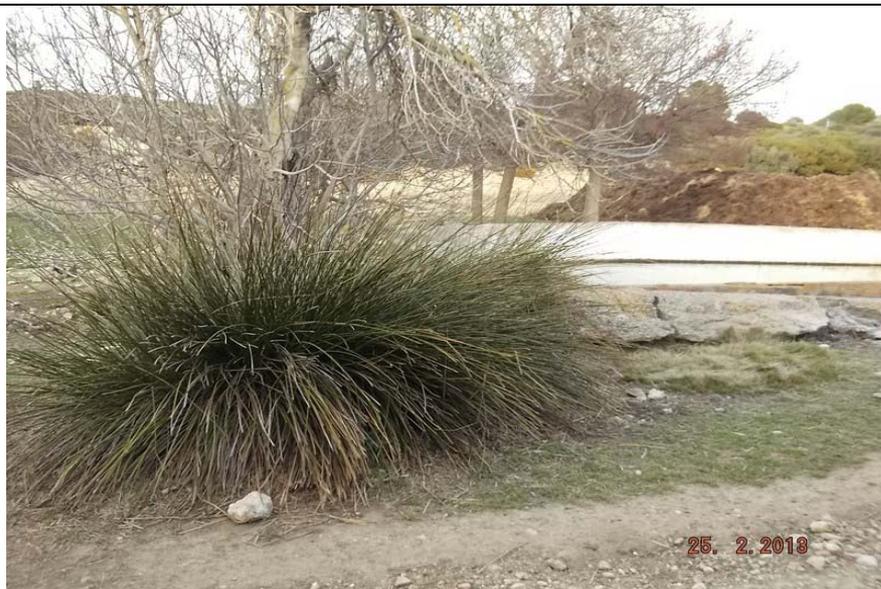
Fuente Casa de las Monjas 4.
Junco churrero (*Scirpus holoschoenus*)

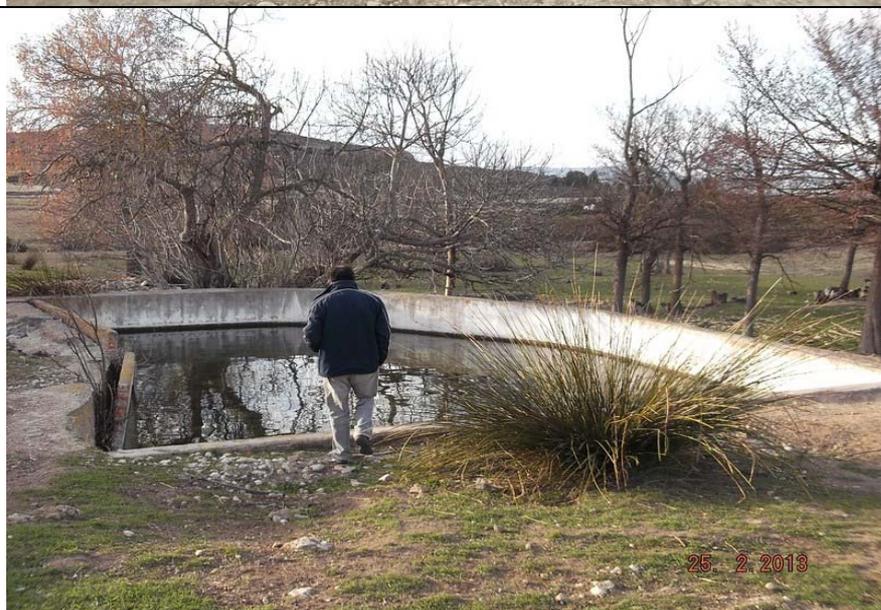
Fuente Casa de las Monjas 5.
Tras la balsa se aprecian pequeños ejemplares de olmo (*Ulmus minor*) y chopos (*Populus nigra*)

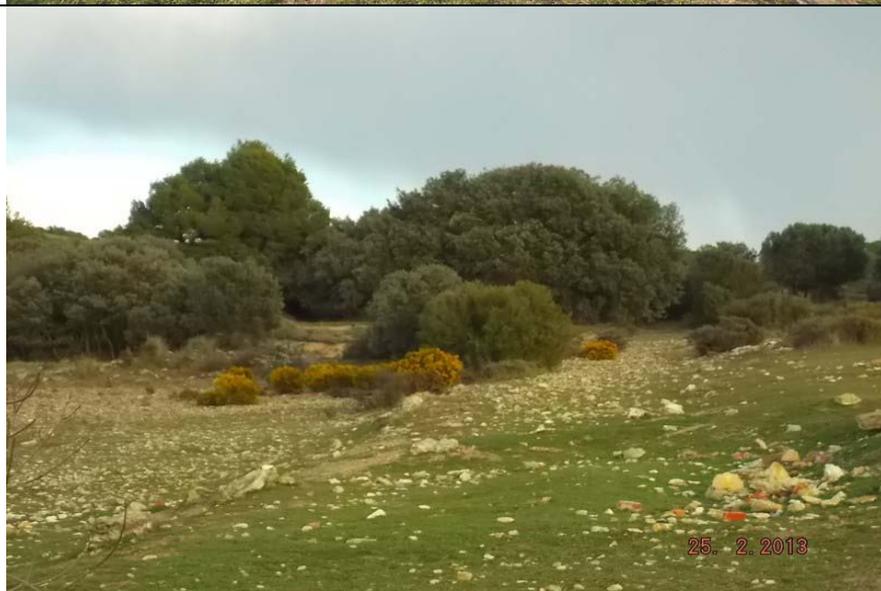
Fuente Casa de las Monjas 6.
Aligares de *Teucro-Ulicetum* en primer término. Carrascal de *Asparago-Quercetum rotundifoliae* con pinos carrascos (*Pinus halepensis*)
