## Fuente Casa Martínez (Almansa-Albacete)

NOMBRE DE LA FUENTE	Fuente Casa Martínez
CÓDIGO	M08110-157-006
<b>1. LOCALIZACIÓN</b>	
Municipio:	Almansa
Provincia:	Albacete
Comunidad Autónoma:	Castilla-La Mancha
Paraje:	Casa Martínez
Polígono y parcela catastral. Propiedad:	Polígono 35. Parcela 9024. Recinto 1. Propiedad privada.
Plano de situación:

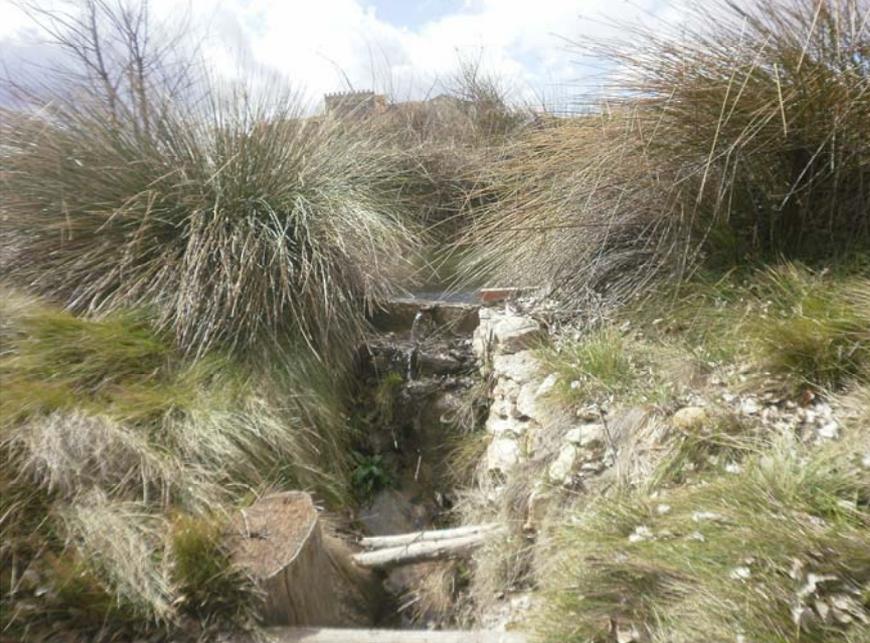
Actuaciones y propuestas de mejora de la biodiversidad del entorno de la fuente	Aunque la valla limita el paso, se sitúa casi en el límite del agua, se sugiere se desplace un poco más allá permitiendo que aumente la limitación en el acceso de personas y ganado en forma que se permita el desarrollo de una biodiversidad vegetal fontinal.
<b>6. ANEXO FOTOGRÁFICO</b>	
Fuente Casa Martínez 1. Detalle del caño en el rebosamiento de la balsa (09-03-2013)

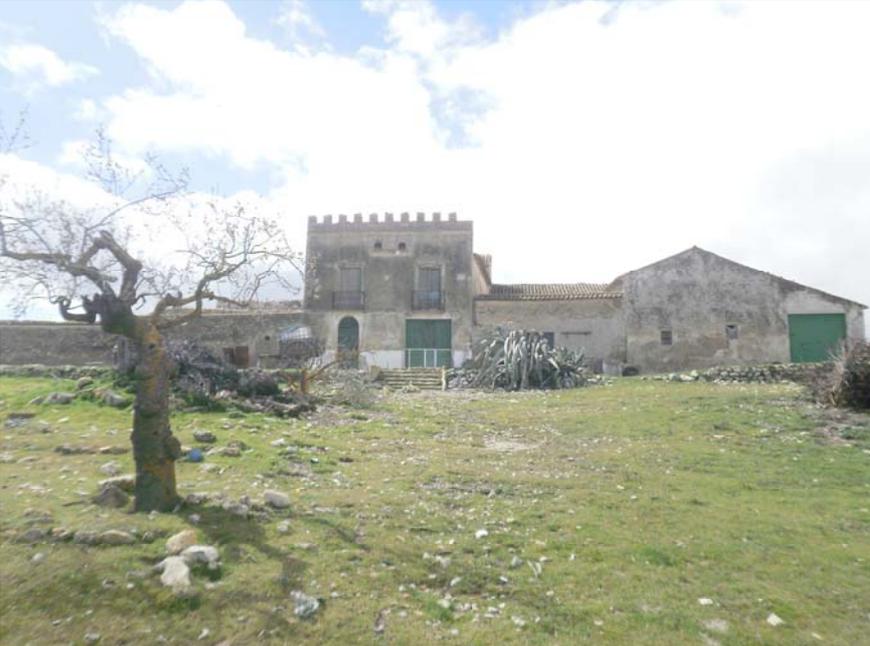
Fuente Casa Martínez 2. La Casa Martínez vista desde la balsa (09-03-2013)

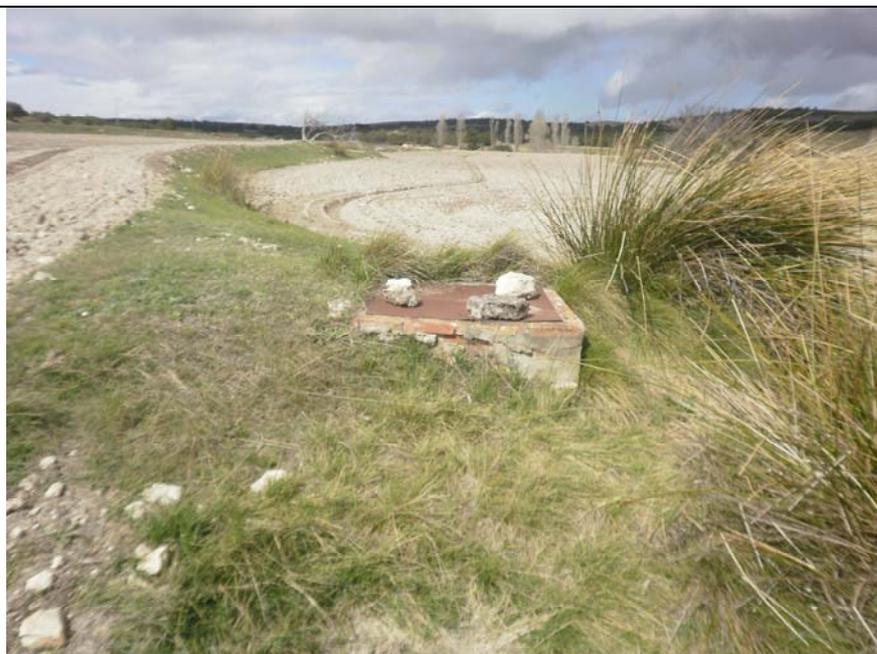
Fuente Casa Martínez 3. Lumbrera de uno de los minados (09-03-2013)

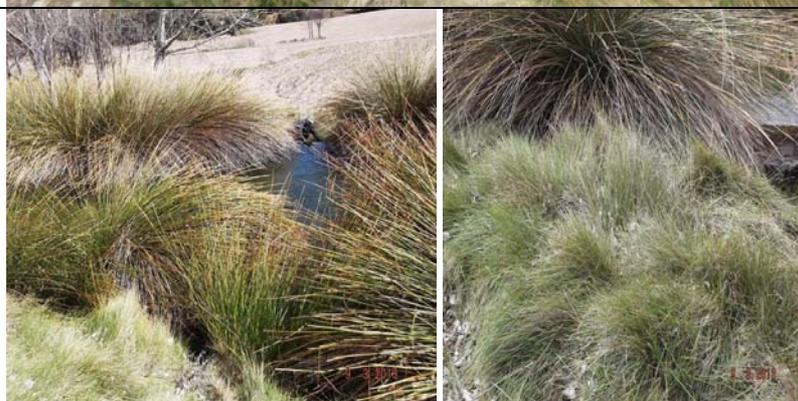
Fuente Casa Martínez 4. Juncal (*Holoschoenetum vulgare*) de juncos churreros (*Scirpus holoschoenus*). A la derecha fenalar de *Mantisalco-Brachypodietum phoenidoidis*.

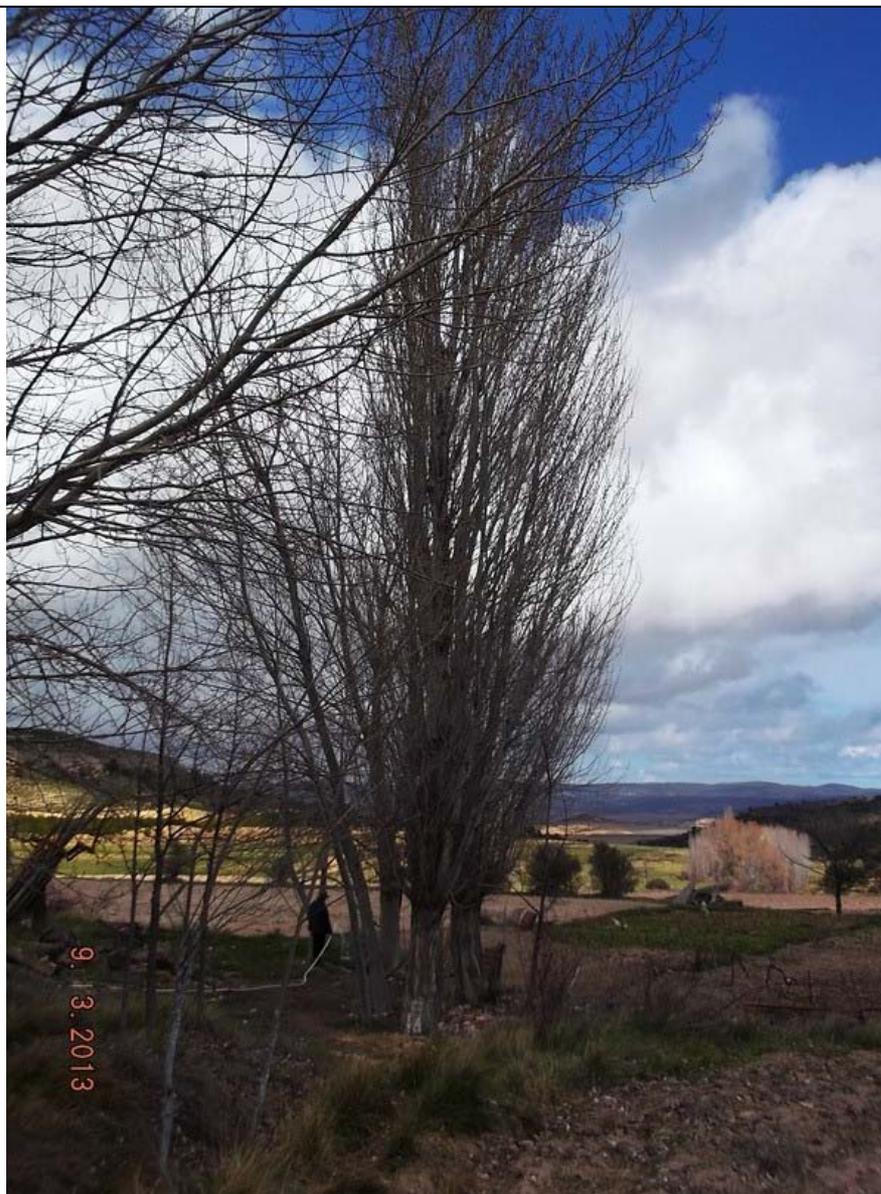
Fuente Casa Martínez 5.  
Chopo lombardo (*Populus nigra*  
var. *italica*)

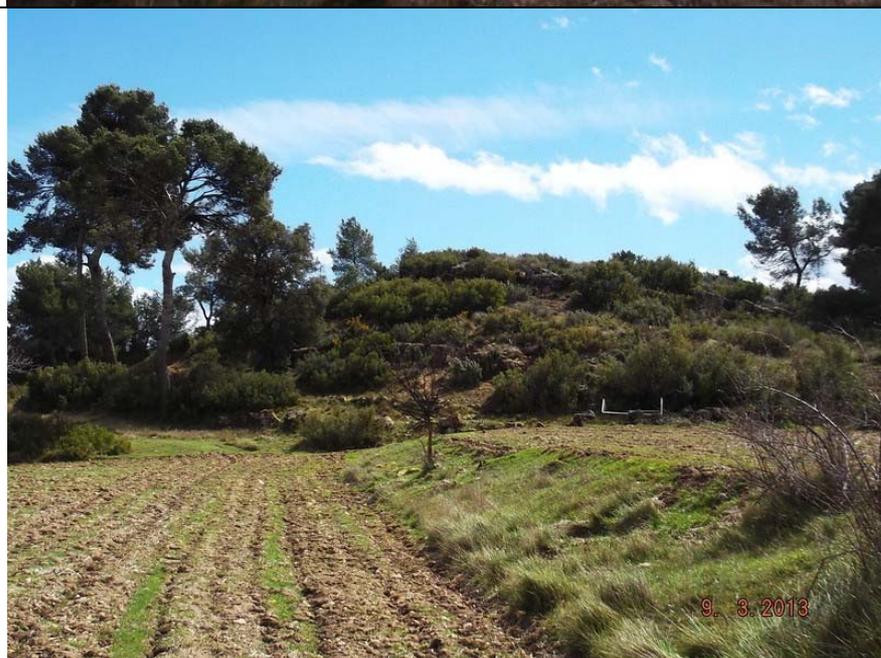
Fuente Casa Martínez 6.  
Huertos de la fuente y al fondo  
coscojar-tojar con pinos carrascos  
(*Pinus halepensis*)
