## Fuente Casica Cantos (Almansa-Albacete)

NOMBRE DE LA FUENTE	Fuente Casica Cantos
CÓDIGO	M08110-157-007
<b>1. LOCALIZACIÓN</b>	
Municipio:	Almansa
Provincia:	Albacete
Comunidad Autónoma:	Castilla-La Mancha
Paraje:	Casica Cantos. Casa de Medina
Polígono y parcela catastral. Propiedad:	Polígono 35. Parcela 9008. Recinto 1. Propiedad privada.
Plano de situación:

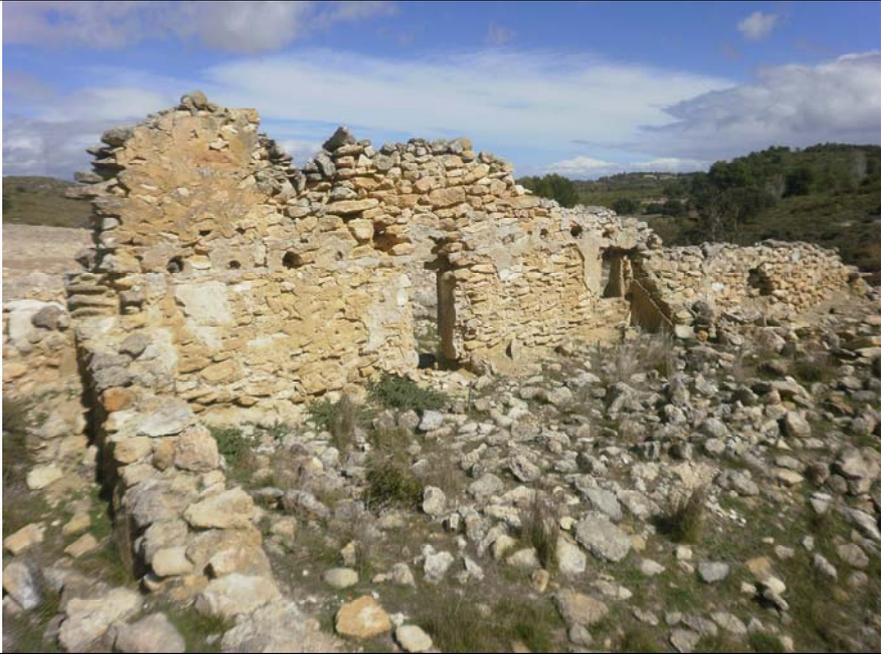
recomendaciones oportunas en la línea de reducir bombeos (para invertir la tendencia al descenso de niveles).
Actuaciones y propuestas de mejora de la biodiversidad del entorno de la fuente	
<b>6. ANEXO FOTOGRÁFICO</b>	
Fuente Casica Cantos 1. Detalle del caño en el rebosamiento de la balsa (09-03-2013)	
Fuente Casica Cantos 2. La Casa Martínez vista desde la balsa (09-03-2013)	
Fuente Casica Cantos 3. Ruinas de la Casa Medina, en las cercanías de la fuente (09-03-2013)
