Fuente del Rebollo (Almansa-Albacete)

NOMBRE DE LA FUENTE	Fuente del Rebollo
CÓDIGO	M08069-147-036
1. LOCALIZACIÓN	
Municipio:	Almansa
Provincia:	Albacete
Comunidad Autónoma:	Castilla-La Mancha
Paraje:	Fuente del Rebollo
Polígono y parcela catastral. Propiedad:	Polígono 29. Parcela 5188. Recinto 1 Propiedad pública (Ayuntamiento de Almansa)
Plano de situación:

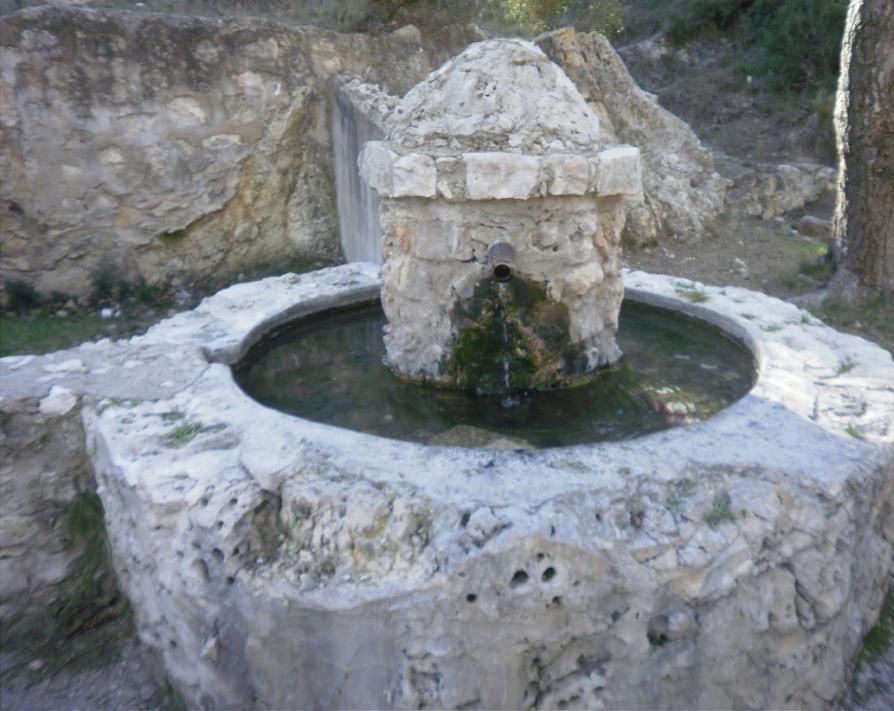
dejar un margen de 3,5 hm ³ /año para otros usos de interés social y siempre que se garantice la no afección a otras fuentes.
Actuaciones y propuestas de mejora de la biodiversidad del entorno de la fuente	Permitir un rebosado natural desde el minado o desde la balsa de forma que se origine un regato que permitirá el asentamiento de la biodiversidad vegetal propia de la ecología fontinal
6. ANEXO FOTOGRÁFICO	
Fuente del Rebollo 1. Caño y pilón (25-02-2013)

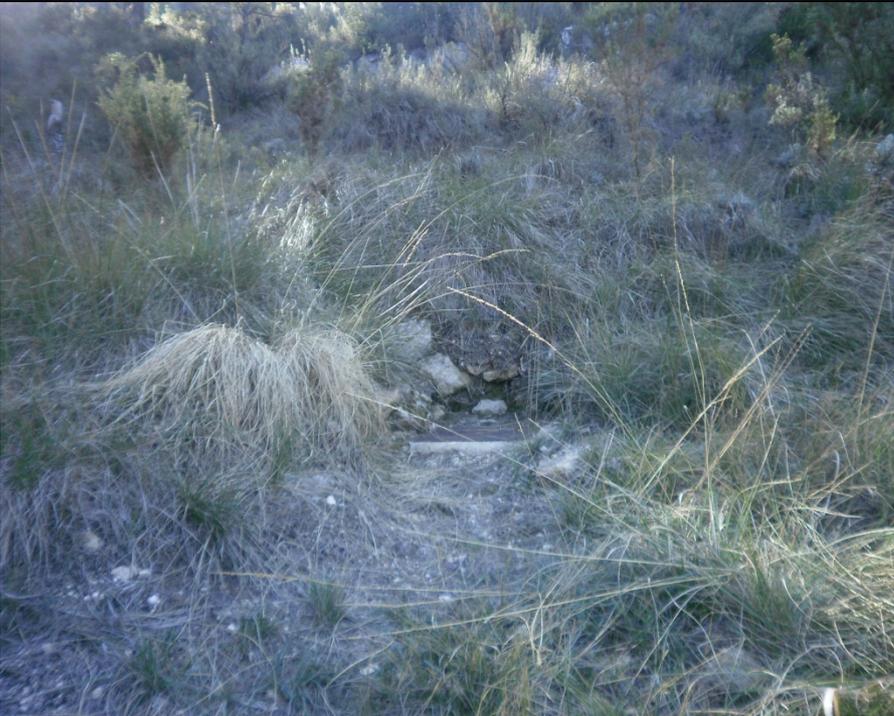
Fuente del Rebollo 2. Arqueta canalizadora de los nacimientos de la fuente (25-02-2013)

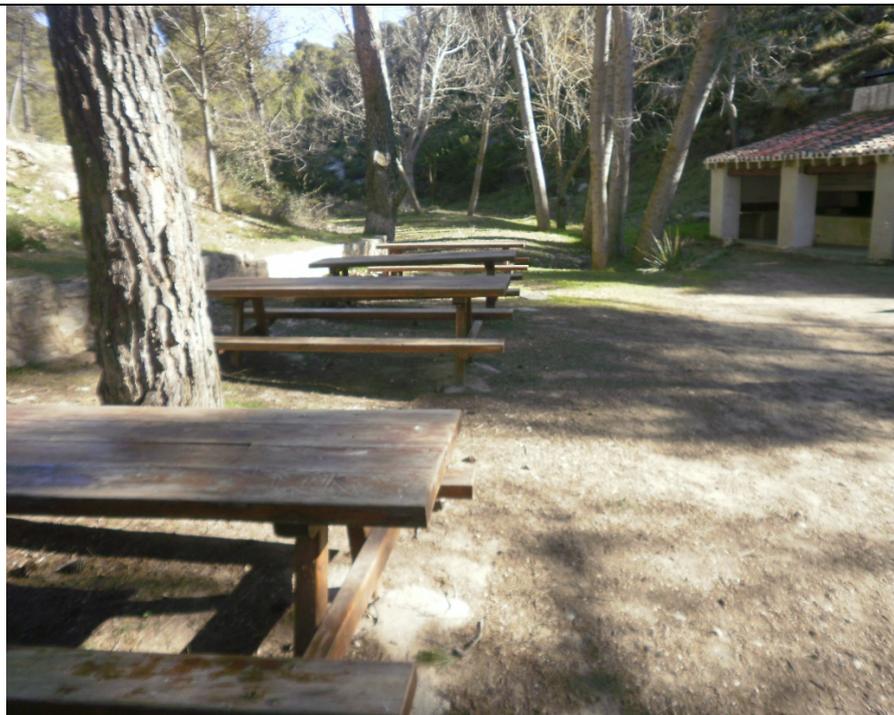
Fuente del Rebollo 3. Mesas y barbacoas del área recreativa (25-02-2013)
