Fuente Casa de la Gala (Almansa-Albacete)

NOMBRE DE LA FUENTE	Fuente Casa de la Gala
CÓDIGO	M08002-157-005
1. LOCALIZACIÓN	
Municipio:	Almansa
Provincia:	Albacete
Comunidad Autónoma:	Castilla-La Mancha
Paraje:	Casa de la Gala
Polígono y parcela catastral. Propiedad:	Polígono 32. Parcela 5022. Recinto 5. Propiedad privada.
Plano de situación:

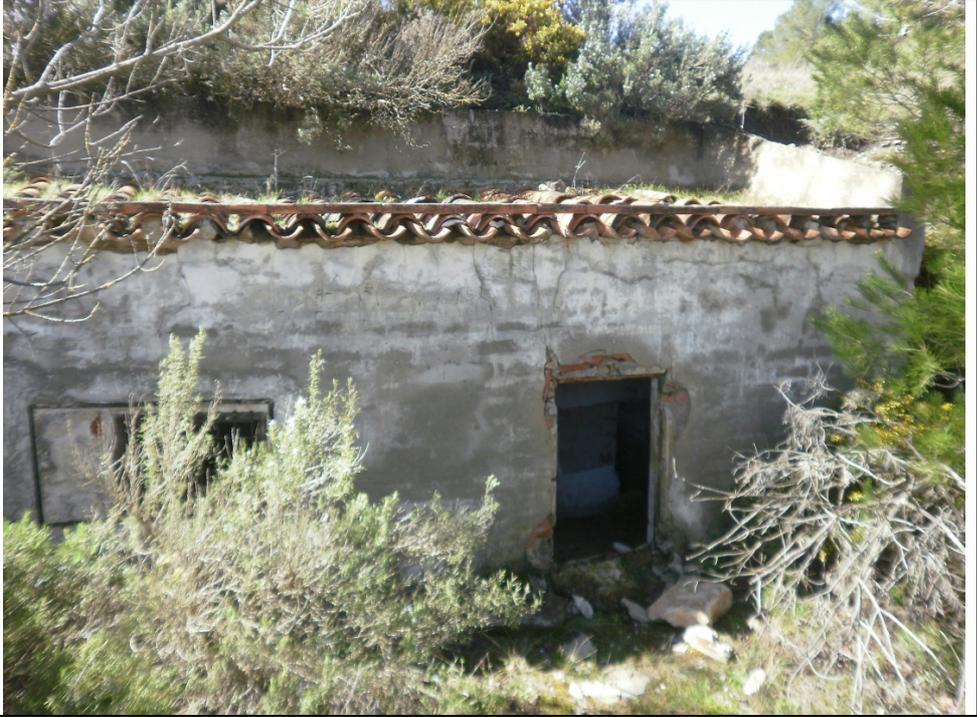
Afección por derivaciones ():	
Abandono, suciedad y vertidos (X):	Las instalaciones del minado, así como algunas casas, se encuentran en estado de ruina.
Construcciones, obras públicas y/o desmontes ():	
Usos inadecuados (). Indicar:	
Sobre la biodiversidad (X). Indicar:	Nacimiento seco y antropizados con obra de mampostería.
Actuaciones y propuestas de mejora de la fuente y de las construcciones asociadas	Respecto a los caudales de la fuente, la falta de información disponible sobre recursos renovables y bombeos totales para esta masa de agua subterránea impide definir la restricción ambiental sobre la misma. En todo caso, el EpTI (CHJ, 2009c, 119-127) clasifica las masas 080.129, 080.146 y 080.157 en mal estado cuantitativo por su tendencia al descenso piezométrico. Por ello, debería de aportarse la información de la que actualmente no se dispone y a luz de la

<p>misma llevar a cabo las recomendaciones oportunas en la línea de reducir bombeos (para invertir la tendencia al descenso de niveles).</p> <p>En cuanto a las construcciones asociadas a la fuente, sería bueno evitar la ruina del minado, así como la de algunas casas que están en avanzado estado de abandono.</p>
Actuaciones y propuestas de mejora de la biodiversidad del entorno de la fuente	Limitación del pastoreo en la caseta de minado y la balsa terrosa donde vertía, con ello se conseguiría la eliminación de nitrófilas y colonización natural del entorno por parte del monte.
6. ANEXO FOTOGRÁFICO	
Fuente Casa de la Gala 1. Vista exterior del minado (09-03-2013)

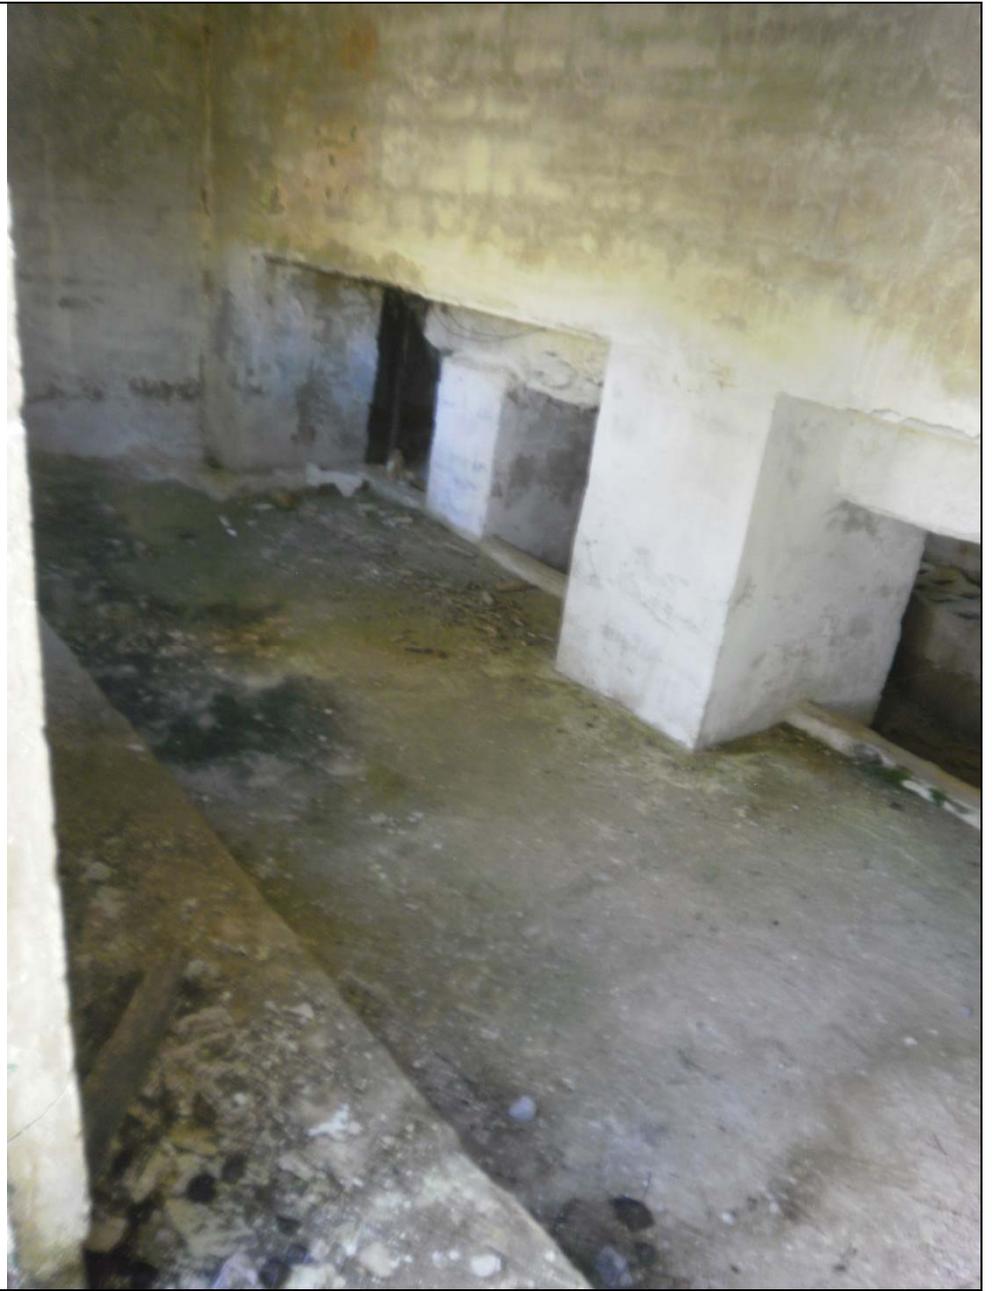
Fuente Casa de la Gala 2. Vista interior del minado (09-03-2013)

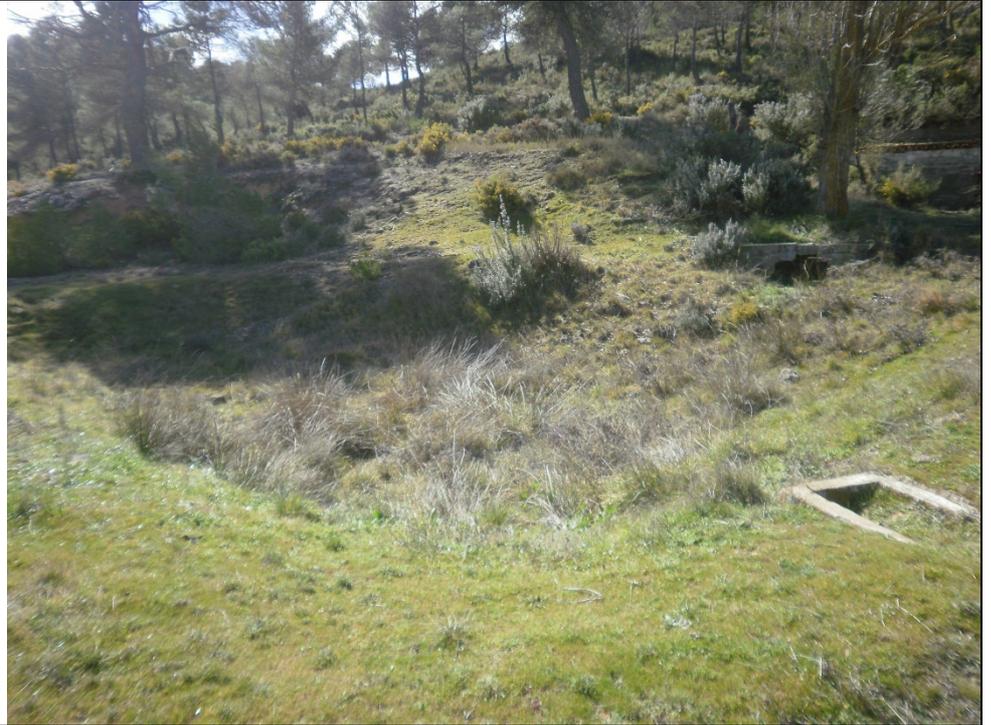
Fuente Casa de la Gala 3. Balsa de tierra junto al minado (09-03-2013)

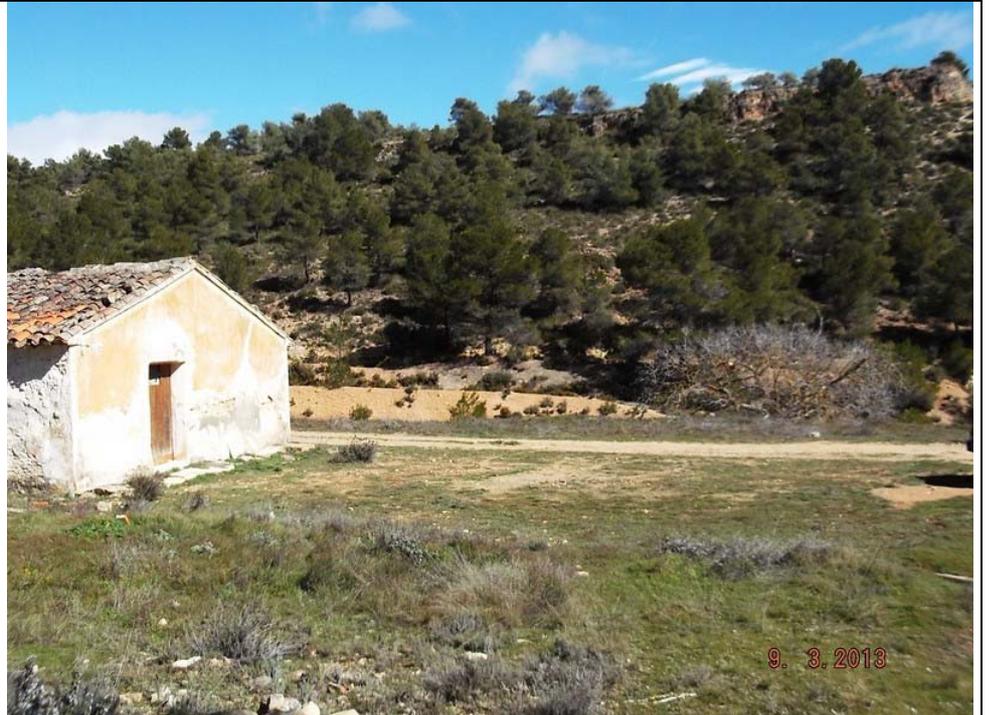
Fuente Casa de La Gala 4. Vallicares nitrófilos en la zona de vertido natural de la fuente.
