## Fuente de Botas (Almansa-Albacete)

NOMBRE DE LA FUENTE	Fuente de Botas
CÓDIGO	M08069-157-007
<b>1. LOCALIZACIÓN</b>	
Municipio:	Almansa
Provincia:	Albacete
Comunidad Autónoma:	Castilla-La Mancha
Paraje:	Fuente de Botas
Polígono y parcela catastral. Propiedad:	Polígono 49. Parcela 5376. Recinto 2. Propiedad desconocida.
Plano de situación:

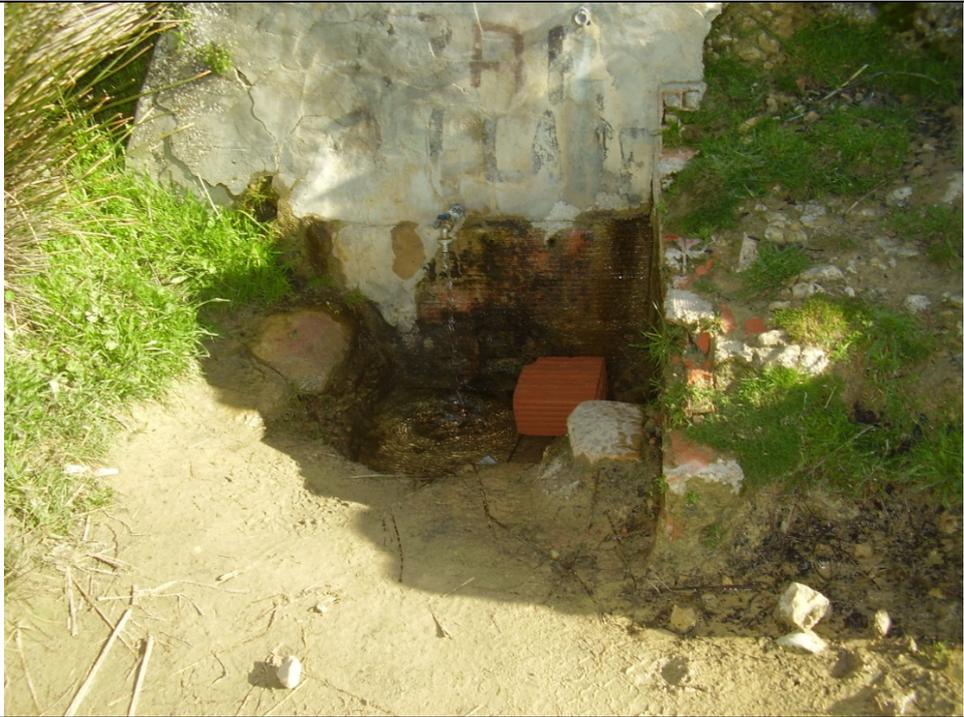
Actuaciones y propuestas de mejora de la biodiversidad del entorno de la fuente	Se propone en primer lugar el desvío del camino para que el regato se reestablezca. Limitar el paso de ganado a la balsa y surgencia y disponiendo abrevaderos algo apartados.
<b>6. ANEXO FOTOGRÁFICO</b>	
Fuente de Botas 1. Grifo de la fuente (09-03-2013)

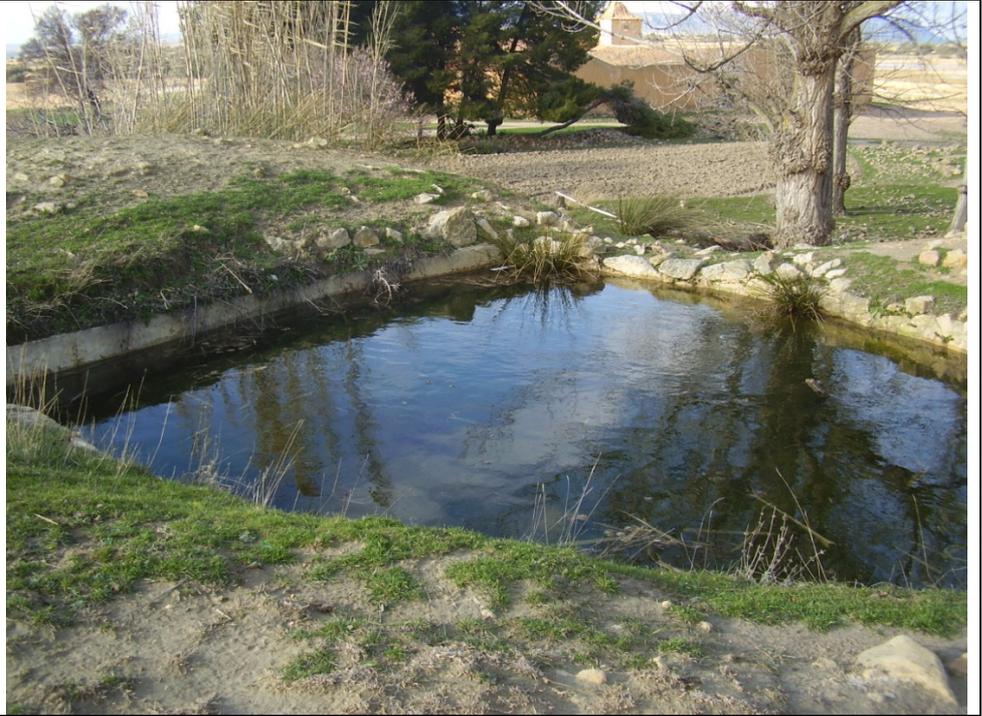
Fuente de Botas 2. Balsa reguero  
abajo de la fuente (09-03-2013)

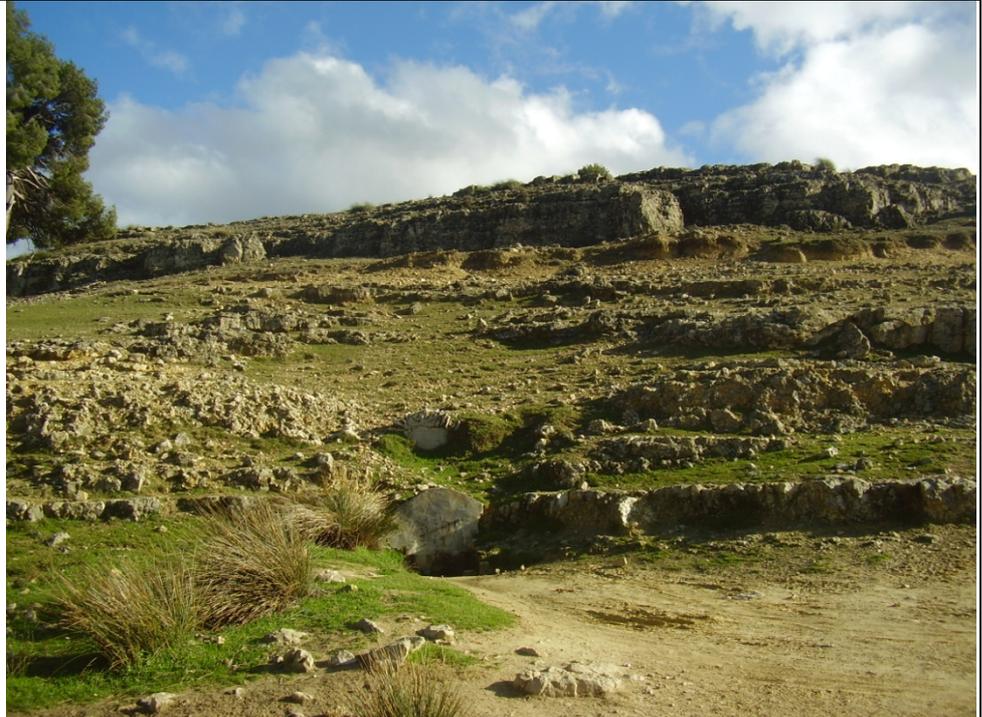
Fuente de Botas 3. Vista general  
del emplazamiento de la fuente  
(09-03-2013)

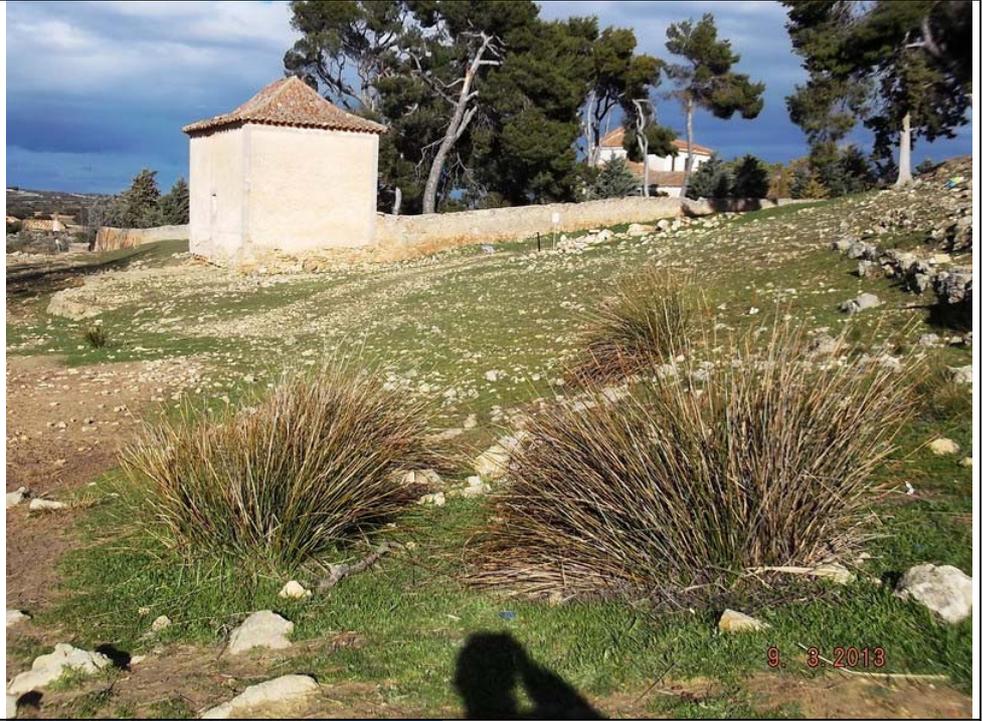
Fuente de Botas 4. Pequeño juncal de junco churrero (*Scirpus holoschoenus*) rodeado por majadales.

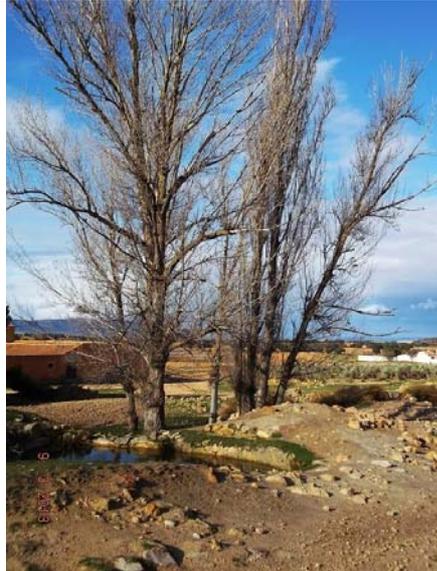
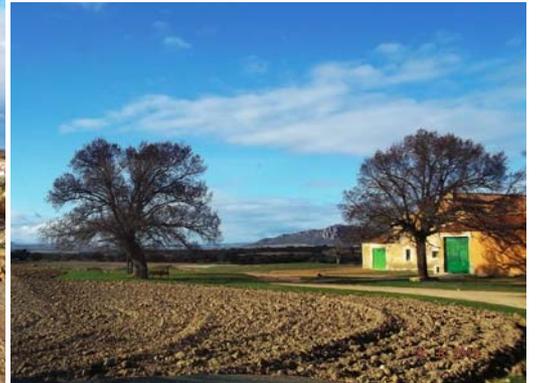
Fuente de Botas 5. Chopos (*Populus nigra*) junto a la balsa. A la derecha olmos (*Ulmus minor*) cercanos a la fuente.

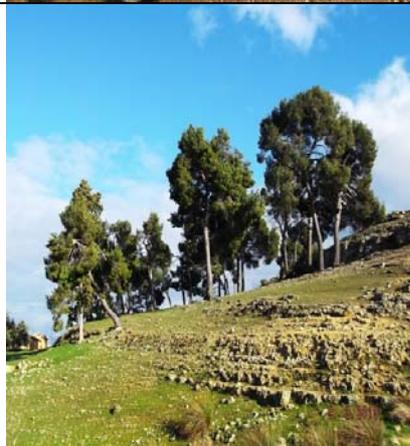
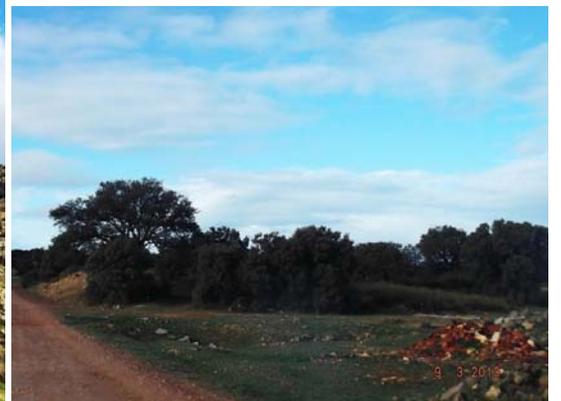
Fuente de Botas 6. Pinar de pinos piñoneros (*Pinus pinea*). A la derecha carrascal próximo a la fuente.
