Fuente de la Mearrera (Almansa-Albacete)

NOMBRE DE LA FUENTE	Fuente de la Mearrera			
CÓDIGO	M08069-157-006			
1. LOCALIZACIÓN				
Municipio:	Almansa			
Provincia:	Albacete			
Comunidad Autónoma:	Castilla-La Mancha			
Paraje:	La Mearrera			
Polígono y parcela catastral. Propiedad:	Polígono 64. Parcela 9007. Recinto 1. Propiedad pública (Ayuntamiento de Almansa).			
Plano de situación:

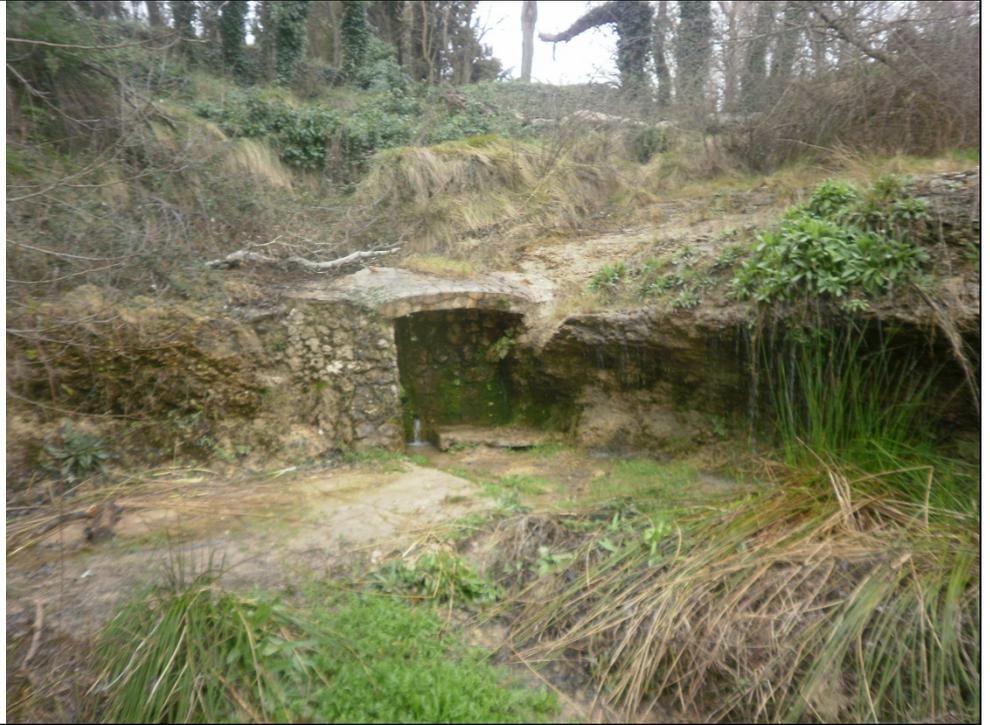
Fuente de la Mearrera 1. Vista general del emplazamiento de la fuente (09-03-2013)

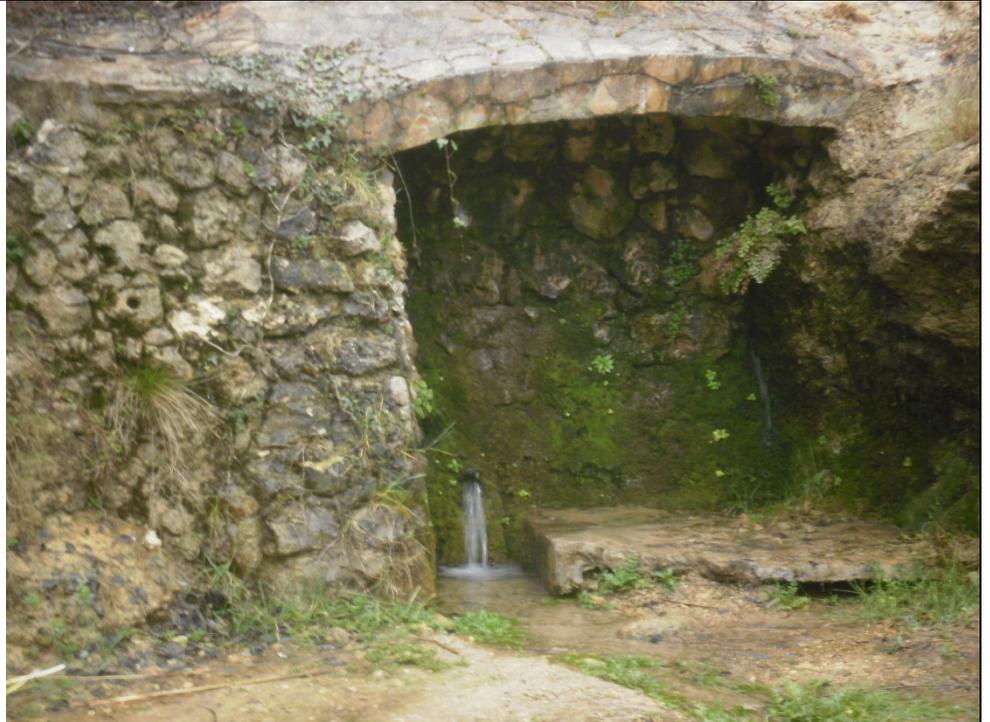
Fuente de la Mearrera 2. Detalle del caño (09-03-2013)

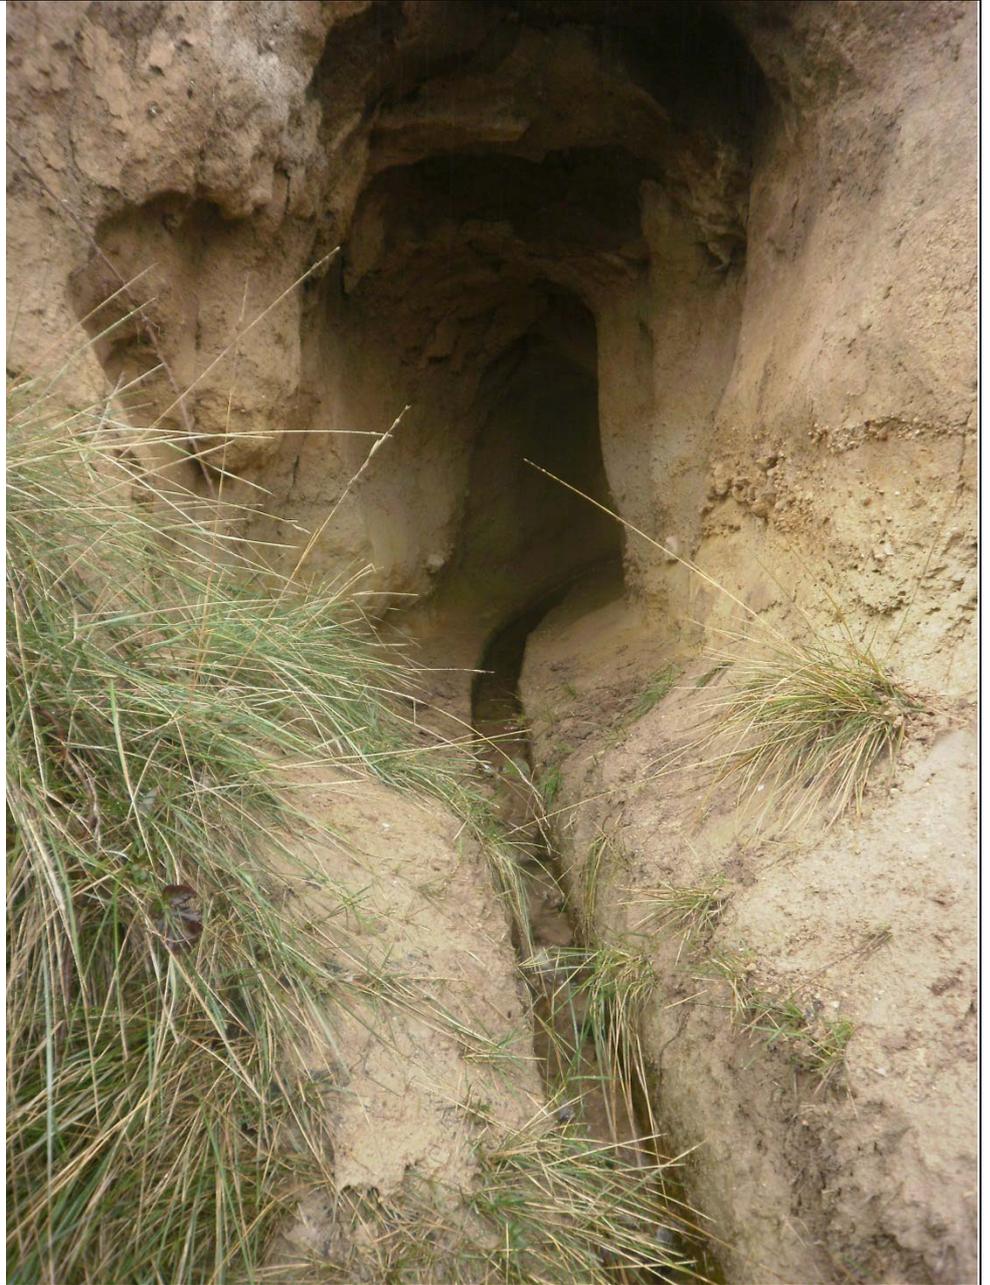
Fuente de la Mearrera 3. Galería
proveniente del minado de la
Rambla de los Rosales

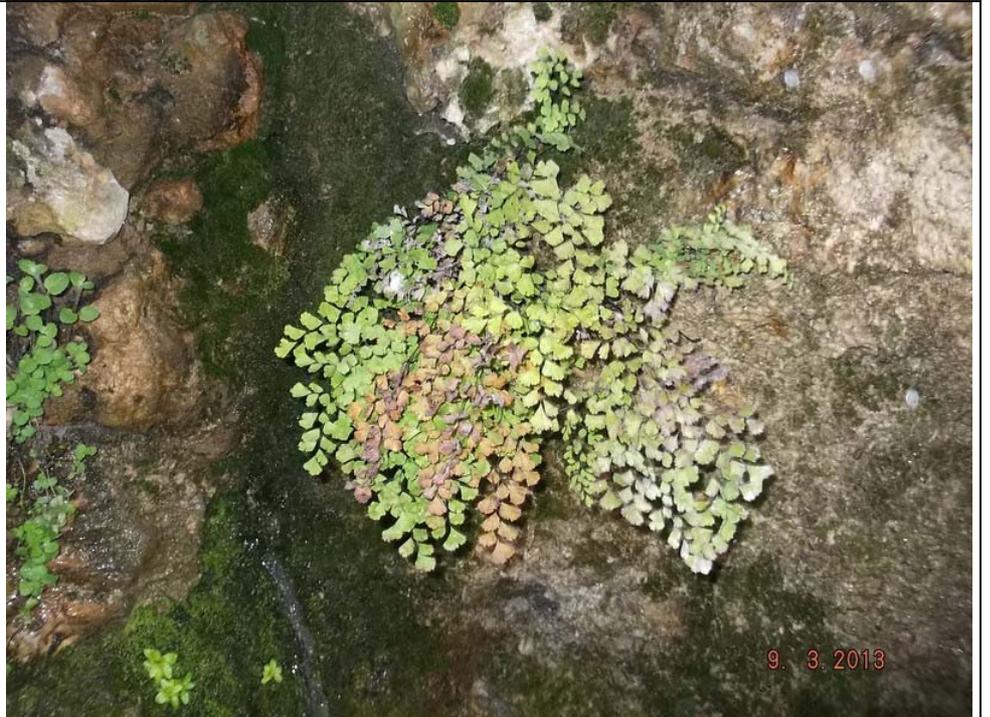
Fuente de la Mearrera 4.
Culantrillo de pozo (*Adiantum
capillus-veneris*)

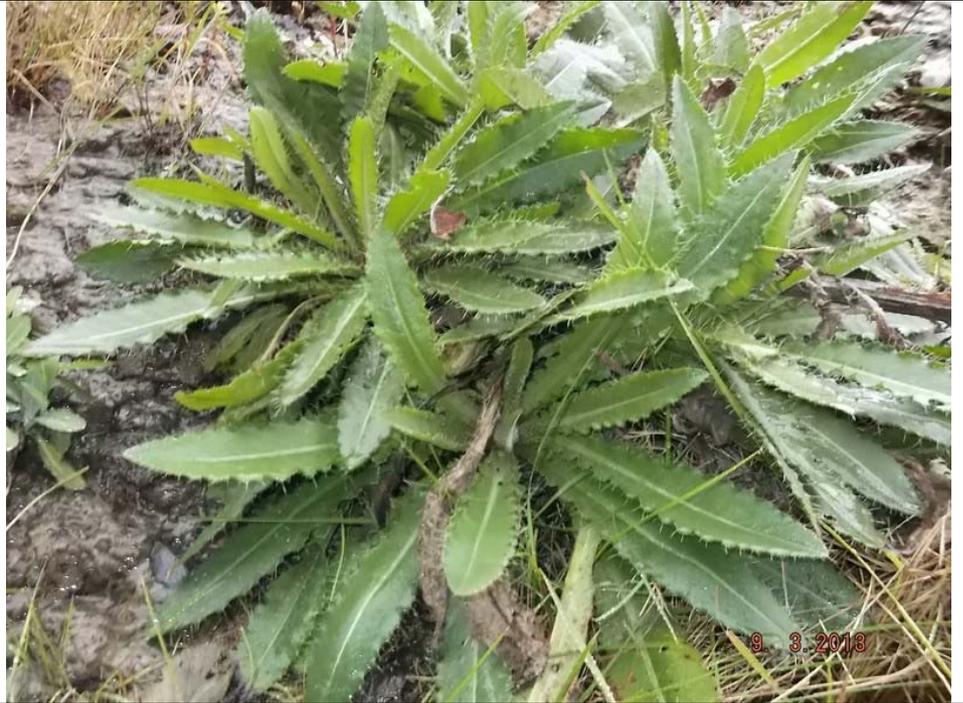
Fuente de la Mearrera 5.
 Cardo de los arroyos (*Cirsium monspessulanum* subsp. *ferox*), en su óptimo estival forma la asociación *Cirsio ferocis-Epilobietum hirsuti*.

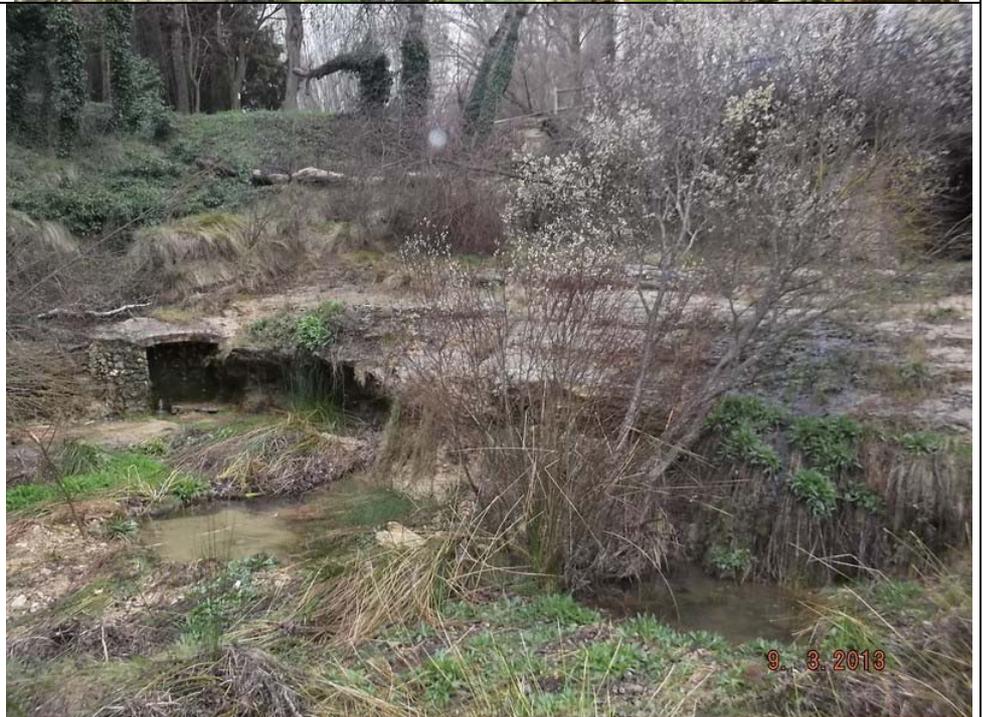
Fuente de La Mearrera 6.
 A la izquierda la surgencia y en la parte inferior de la foto se aprecia la comunidad de cardo de los arroyos como degradación del juncal de junco churrero (*Holoschoenetum vulgare*)

Actuaciones y propuestas de mejora de la biodiversidad del entorno de la fuente	Limitar el acceso al agua con barreras o barandas disuasorias para evitar el pisoteo de comunidades hidrófilas vulnerables. Sujeción de algunos taludes cercanos a la surgencia con rocallas o colleras.
