Fuente de San Pascual (Almansa-Albacete)

NOMBRE DE LA FUENTE	Fuente de San Pascual
CÓDIGO	M08110-157-002
1. LOCALIZACIÓN	
Municipio:	Almansa
Provincia:	Albacete
Comunidad Autónoma:	Castilla-La Mancha
Paraje:	Fuente de San Pascual
Polígono y parcela catastral. Propiedad:	Polígono 36. Parcela 5167. Recinto 3. Propiedad pública.
Plano de situación:

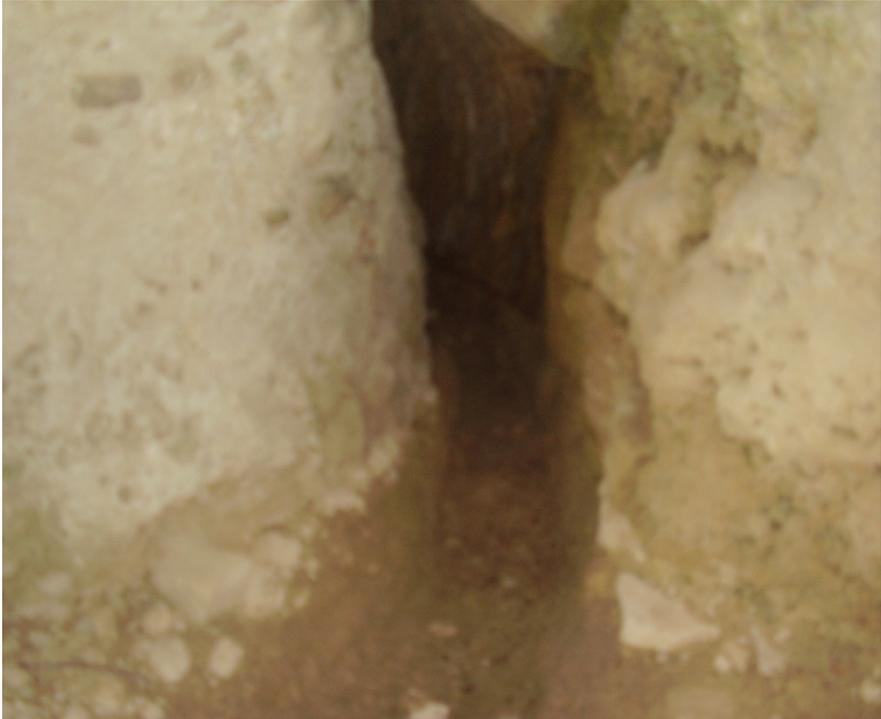
Afección por derivaciones ():	
Abandono, suciedad y vertidos (X):	Tanto la mina como el pozo que hay en medio de la rambla presentan cierto estado de abandono.
Construcciones, obras públicas y/o desmontes ():	
Usos inadecuados (). Indicar:	
Sobre la biodiversidad (X). Indicar:	Pisoteo, nitrificación y antropización
Actuaciones y propuestas de mejora de la fuente y de las construcciones asociadas	Respecto a los caudales de la fuente, la falta de información disponible sobre recursos renovables y bombeos totales para esta masa de agua subterránea impide definir la restricción ambiental sobre la misma. En todo caso, el EpTI (CHJ, 2009c, 119-127) clasifica las masas 080.129, 080.146 y 080.157 en mal estado cuantitativo por su tendencia al descenso piezométrico. Por ello, debería de aportarse la información de la que actualmente no se dispone y a luz de la misma llevar a cabo las recomendaciones oportunas en la línea de reducir bombeos (para invertir la tendencia al descenso de niveles). En cuanto a las construcciones asociadas a la fuente,....

6. ANEXO FOTOGRÁFICO	
Fuente de San Pascual 1. Detalle de la mina (13-12-2009)

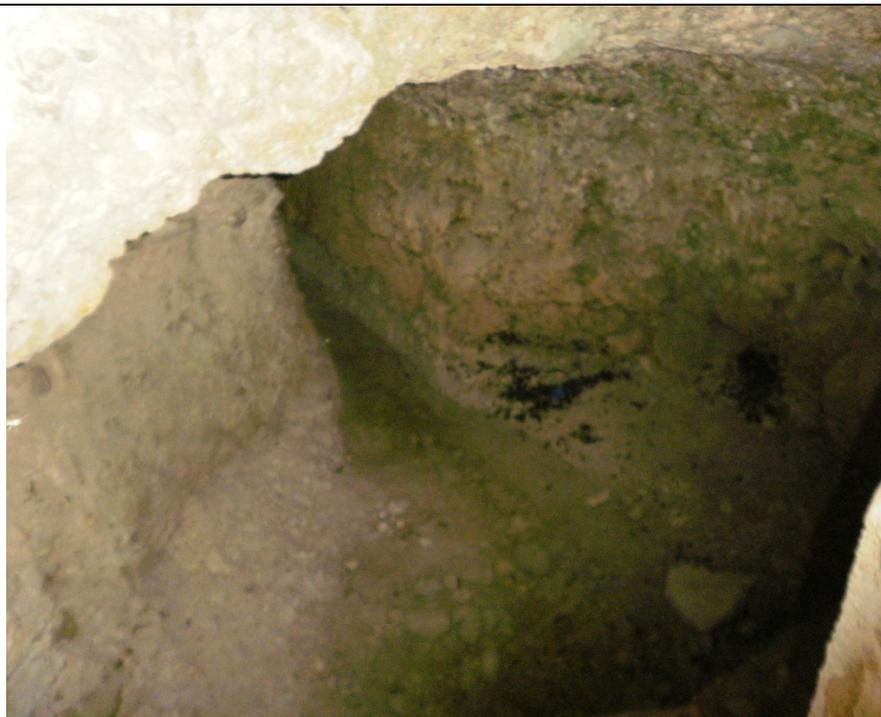
Fuente de San Pascual 2. Detalle de la mina (03-04-2013)

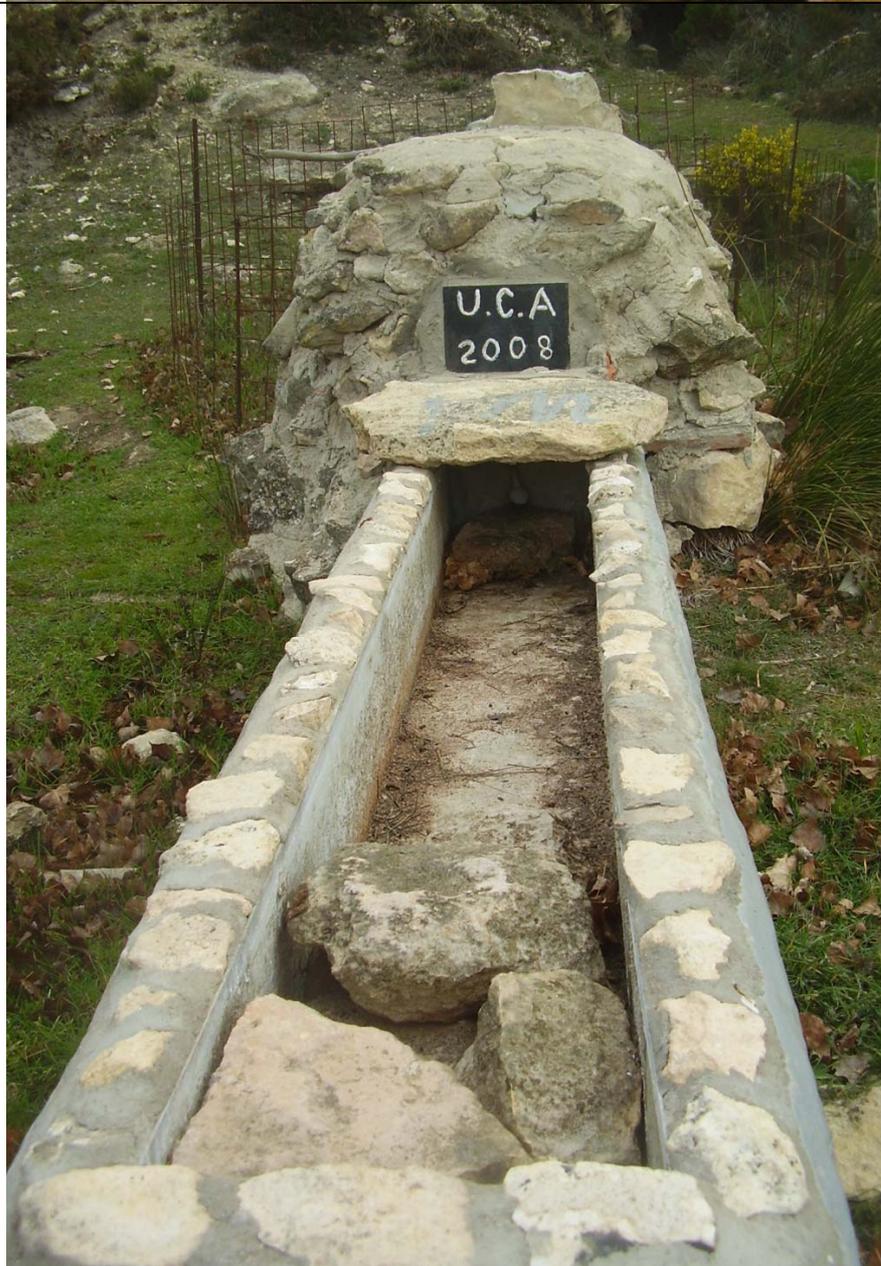
Fuente de San Pascual 3. Abrevadero (13-12-2009)

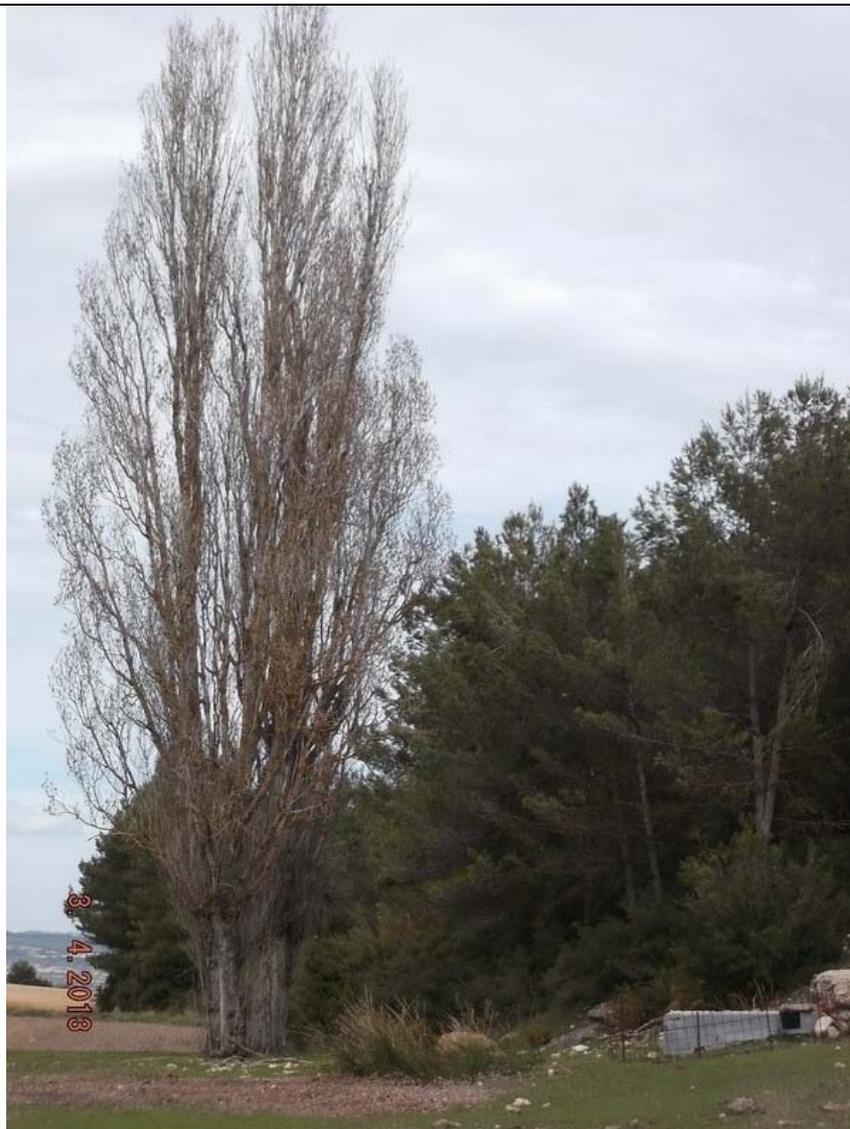
dosel de álamos con escaramujos y majuelos.
Flora. Descripción de la situación actual. Deterioro experimentado (en su caso):	El pisoteo y pastoreo facilita la instalación de nitrófilas herbáceas perennes y anuales. No hay vestigio de flora fontinal, aparecen dos chopos lombardos (<i>Populus nigra</i> var. <i>italica</i>) que son alóctonos. Las laderas montaraces aledañas se pueblan con coscoja (<i>Quercus coccifera</i>), tojo (<i>Ulex parviflorus</i>), romero (<i>Rosmarinus officinalis</i>), algunas carrascas (<i>Q. rotundifolia</i>) y pino carrasco (<i>Pinus halepensis</i>).
Vegetación	El pisoteo ha originado un majadal nitrófilo de baja talla de <i>Salvio-Plantaginetum</i> . En la ladera sobre la fuente se asienta un coscojar (<i>Rhamno-Quercetum cocciferae</i>) de buena talla en mosaico con el tojar de <i>Teucro-Ulicetum parviflorae</i> bajo un dosel muy aclarado de pino carrasco. Cerca de la fuente se aprecian pinares de pino carrasco de anteriores repoblaciones en hileras.

Fuente de San Pascual 4.
Chopos lombardos (*Populus nigra*
var. *italica*), a la drcha. la fuente
rodeada de coscojar con pino
carrasco.

Actuaciones y propuestas de mejora de la biodiversidad del entorno de la fuente	En favor de la biodiversidad debería permitirse el rebosado de parte del agua para el asentamiento de especies hidrófilas.
