## Fuente de Torre Grande (Almansa-Albacete)

NOMBRE DE LA FUENTE	Fuente de Torre Grande
CÓDIGO	
<b>1. LOCALIZACIÓN</b>	
Municipio:	Almansa
Provincia:	Albacete
Comunidad Autónoma:	Castilla-La Mancha
Paraje:	Torre Grande
Polígono y parcela catastral. Propiedad:	Polígono 522. Parcela 30211. Recinto 7. Propiedad privada
Plano de situación:

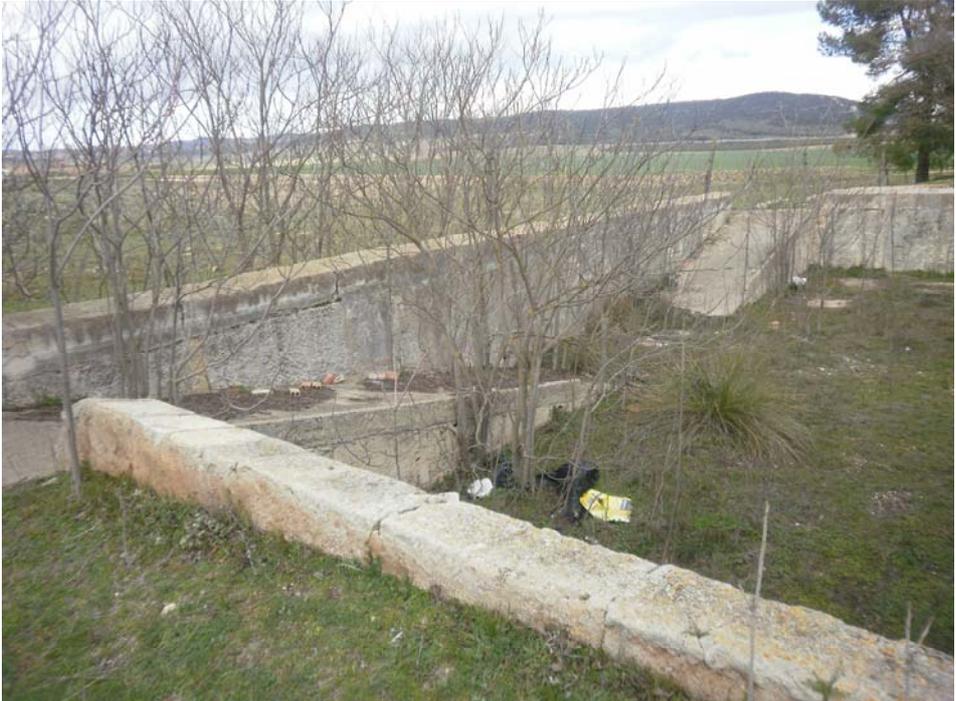
Actuaciones y propuestas de mejora de la biodiversidad del entorno de la fuente	La recomposición del espacio del agua de forma natural parece complicado dada la cantidad de obra civil allí presente. No obstante pueden acometerse tareas de eliminación del árbol del cielo ( <i>Ailanthus altissima</i> ) de procedencia asiática. La regeneración de algún juncal podría ocurrir si se eliminase la presión por pastoreo.
<b>6. ANEXO FOTOGRÁFICO</b>	
Fuente de Torre Grande 1. Balsa con rampas de acceso (09-03-2013)

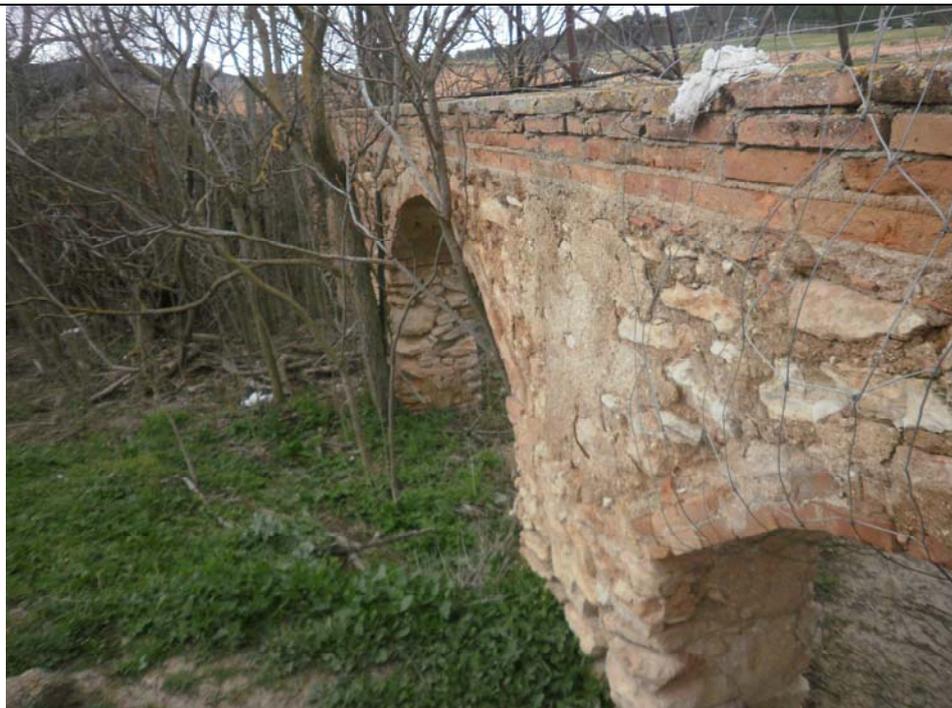
Fuente de Torre Grande 2.  
Tramo de acueducto (09-03-2013)

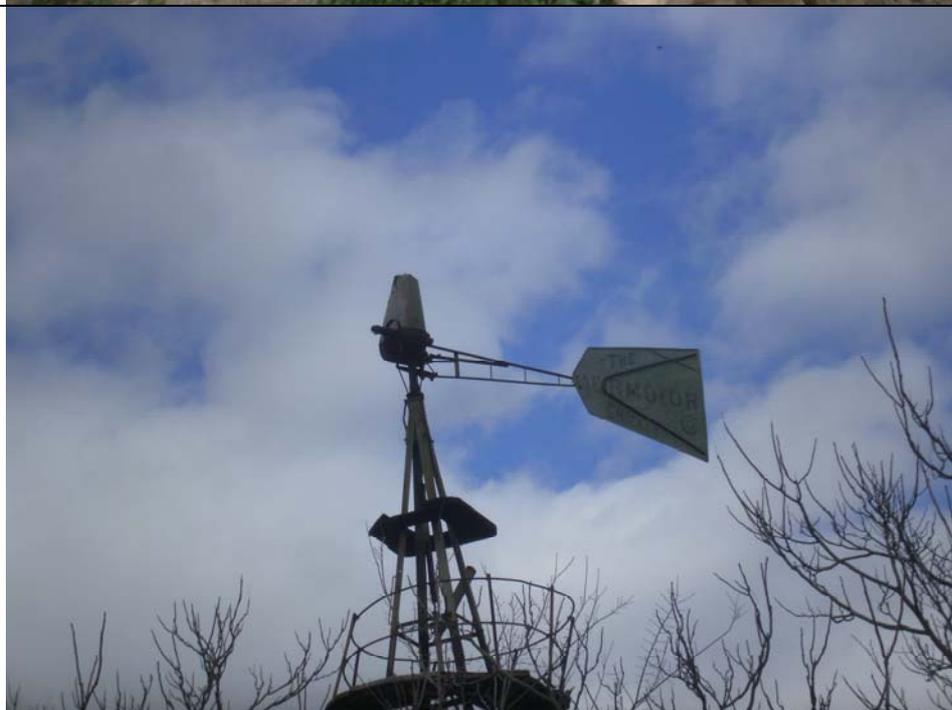
Fuente de Torre Grande 3.  
Molineta de extracción de agua (09-03-2013)

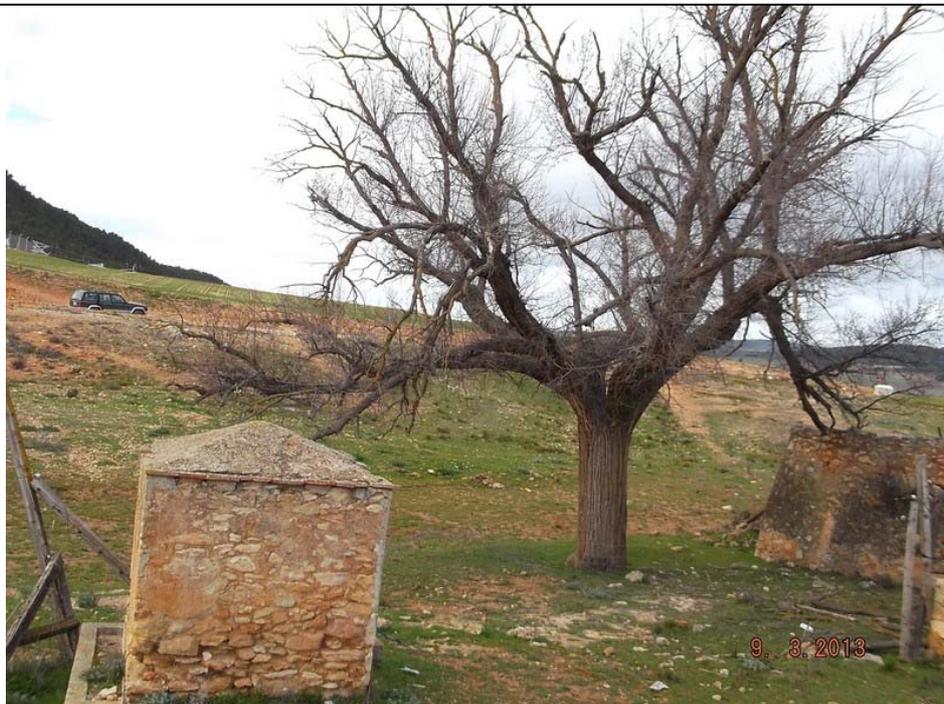
Fuente de Torre Grande 4.  
Olmo (*Ulmus minor*) junto a  
las construcciones de la  
fuente

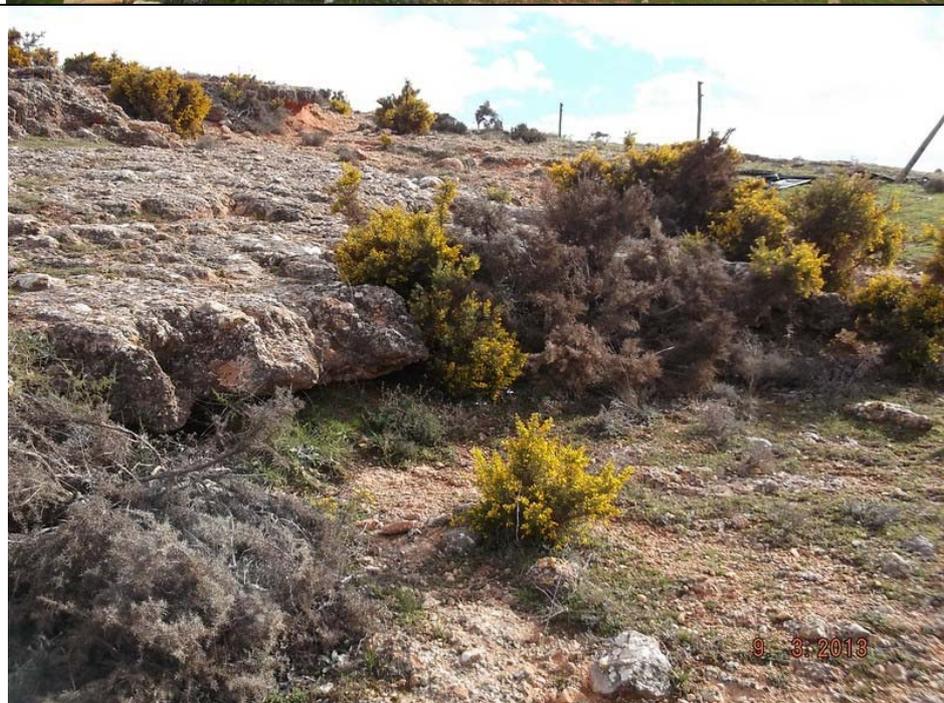
Fuente de Torre Grande 5.  
Tojar de *Teucro-Ulicetum*  
*parviflorae*.

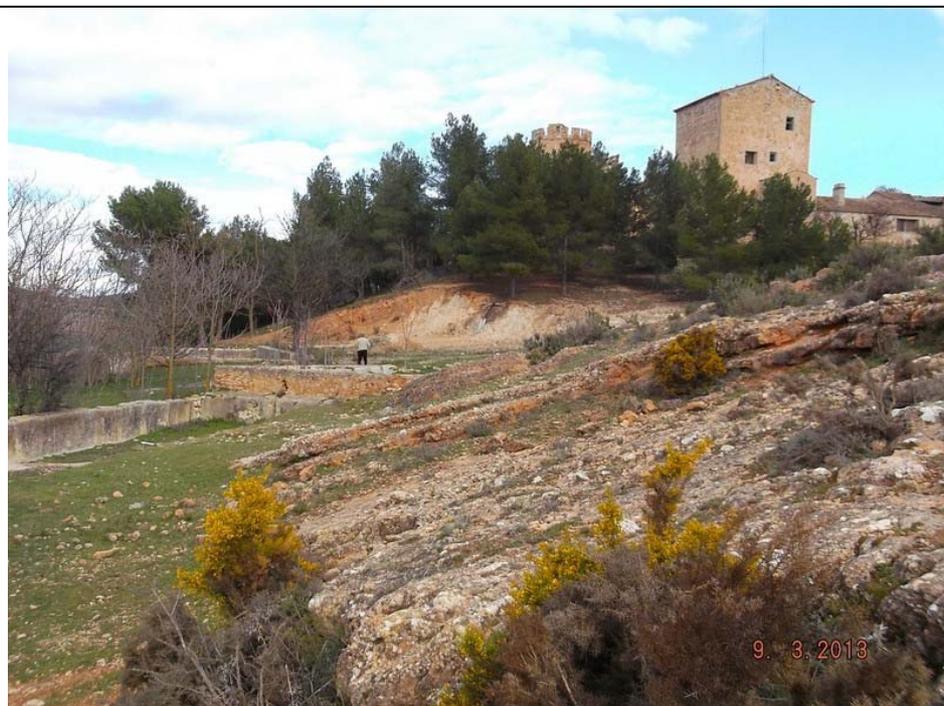
Fuente de Torre Grande 6.  
Al fondo pinar de pinos carrascos (*Pinus halepensis*).
