## Fuente del Tejar (Almansa-Albacete)

| NOMBRE DE LA FUENTE | Fuente del Tejar |
| CÓDIGO | M08069-157-002 |

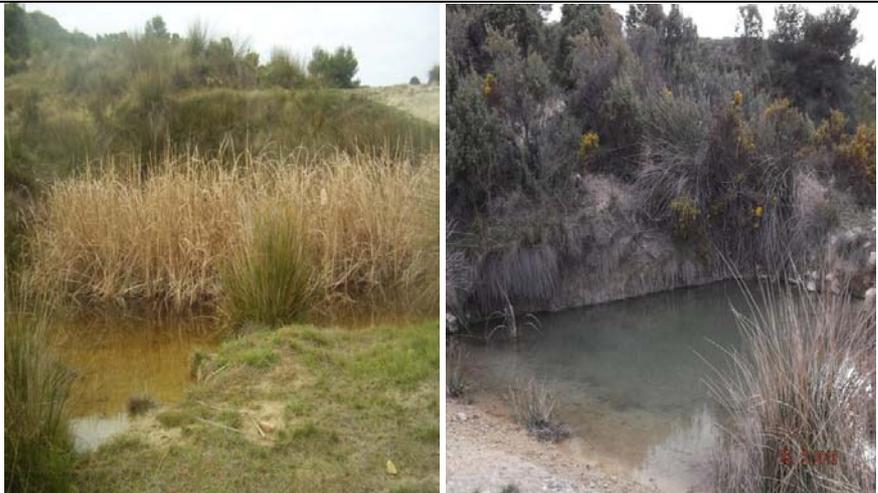
| Sobre la biodiversidad (X). Indicar: | Excesivo pastoreo y actividad de abrevado de ganado además de que las pequeñas balsas se dragan de vez en cuando con eliminación total de la vegetación hidrófila. |
| Fuente del Tejar 1. Charca de menor cota (13-12-2009). Situación histórica del aneal de <i>Typho-Schoenoplectetum glauci</i> (2009) y situación actual (2013) | |

| Actuaciones y propuestas de mejora de la biodiversidad del entorno de la fuente | Evitar el acceso del ganado a las balsas y practicar el abrevado en pilones. Eliminar la práctica de dragado de la balsa y eliminación de vegetación hidrófila. |

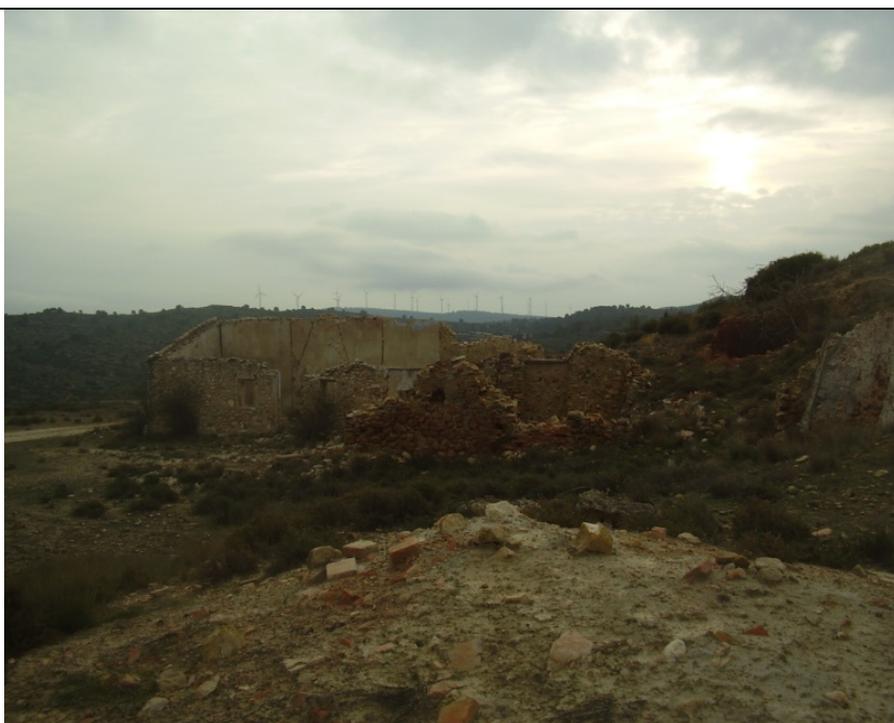
| Abandono, suciedad y vertidos (X): | Abandono de la construcción asociada a la fuente (tejar), que se encuentra en situación de ruina casi total. |

Fuente del Tejar 2. Ruinas del tejat (13-12-2009)

| Actuaciones y propuestas de mejora de la fuente y de las construcciones asociadas | Junto a la fuente existen las ruinas de un antiguo tejár. Sería deseable contactar con la propiedad del mismo para frenar su ruina total y/o incluso plantear su recuperación, como ejemplo de actividad económica típica ligada a las fuentes. |

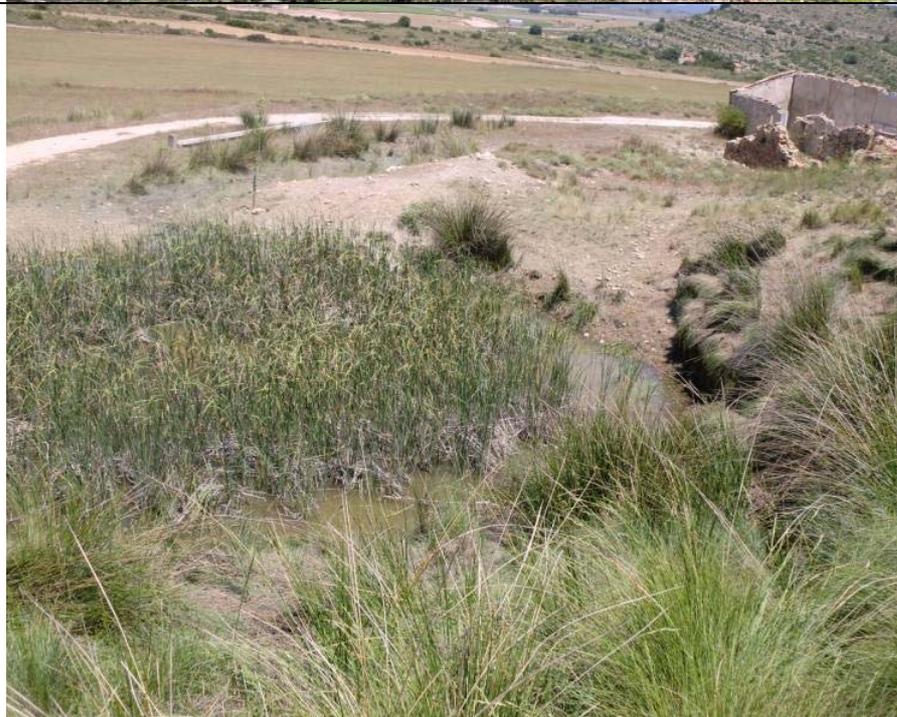
Fuente del Tejar 5. Fenalar y aneal
