Fuente Hoya Matea (Almansa-Albacete)

NOMBRE DE LA FUENTE	Fuente Hoya Matea
CÓDIGO	M08069-147-037
1. LOCALIZACIÓN	
Municipio:	Almansa
Provincia:	Albacete
Comunidad Autónoma:	Castilla-La Mancha
Paraje:	Casa Hoya Matea
Polígono y parcela catastral. Propiedad:	Polígono 29. Parcela 5157. Recinto 1. Propiedad privada.
Plano de situación:	
Fecha/s de la/s visita/s de campo:	25-02-2013
Altitud de la fuente (m.s.n.m):	907
Coordenadas UTM de la fuente:	X 671602 Y 4310764
Clasificación del espacio donde se ubica la fuente en el PGOU. Figuras de protección legal:	Suelo No Urbanizable Protegido de Defensa Ambiental (Sierra de Almansa)

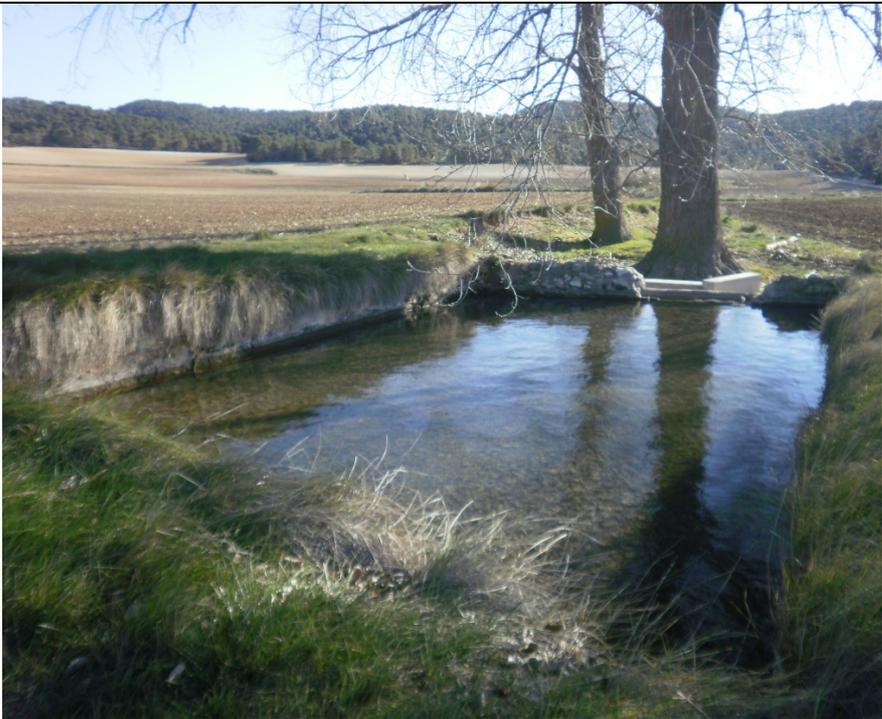
Fuente Hoya Matea 1. Nacimiento (25-2-2013)

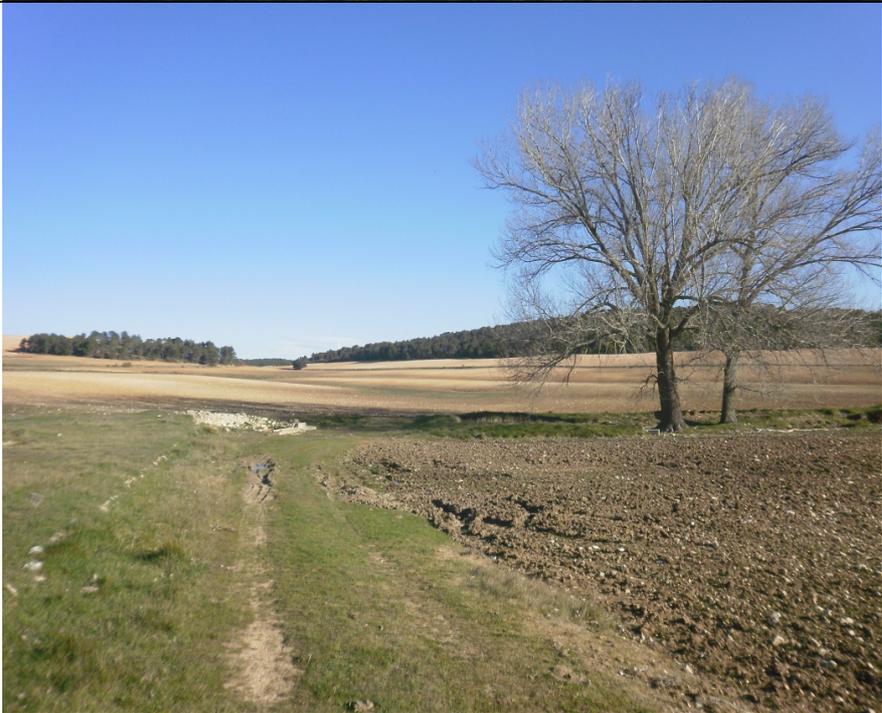
Fuente Hoya Matea 2. Vista general del nacimiento (25-02-2013)

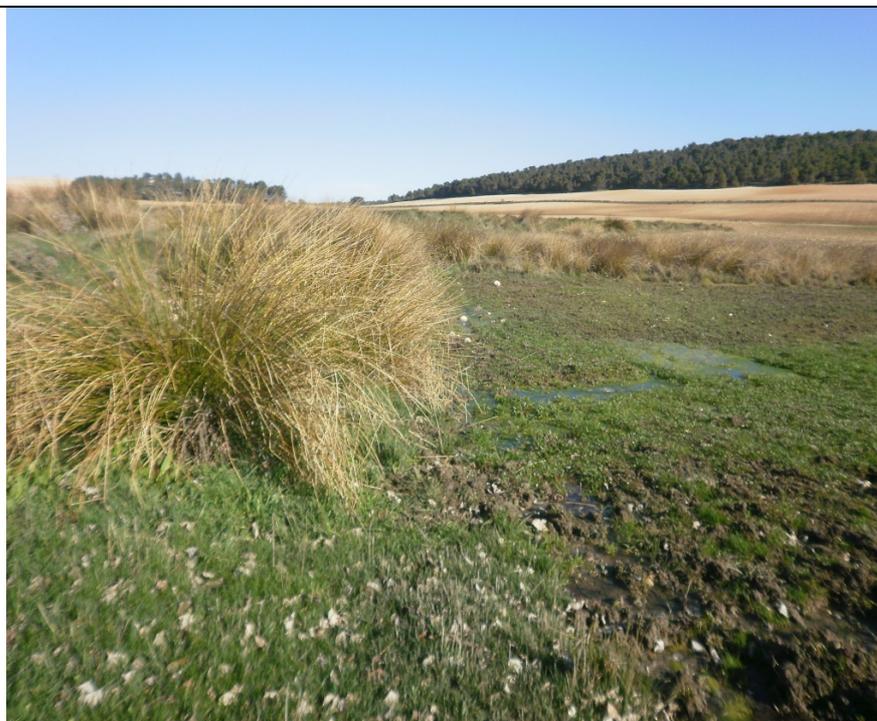
Fuente Hoya Matea 3.
Resudaderos de la fuente reguero
abajo (25-02-2013)
