Fuente Aguas Verdes (Almansa-Albacete)

NOMBRE DE LA FUENTE	Fuente Aguas Verdes
CÓDIGO	M08002-157-006
1. LOCALIZACIÓN	
Municipio:	Almansa
Provincia:	Albacete
Comunidad Autónoma:	Castilla-La Mancha
Paraje:	Aguas Verdes
Polígono y parcela catastral. Propiedad:	Polígono 31. Parcela 5562. Recinto 1. Propiedad pública.
Plano de situación:

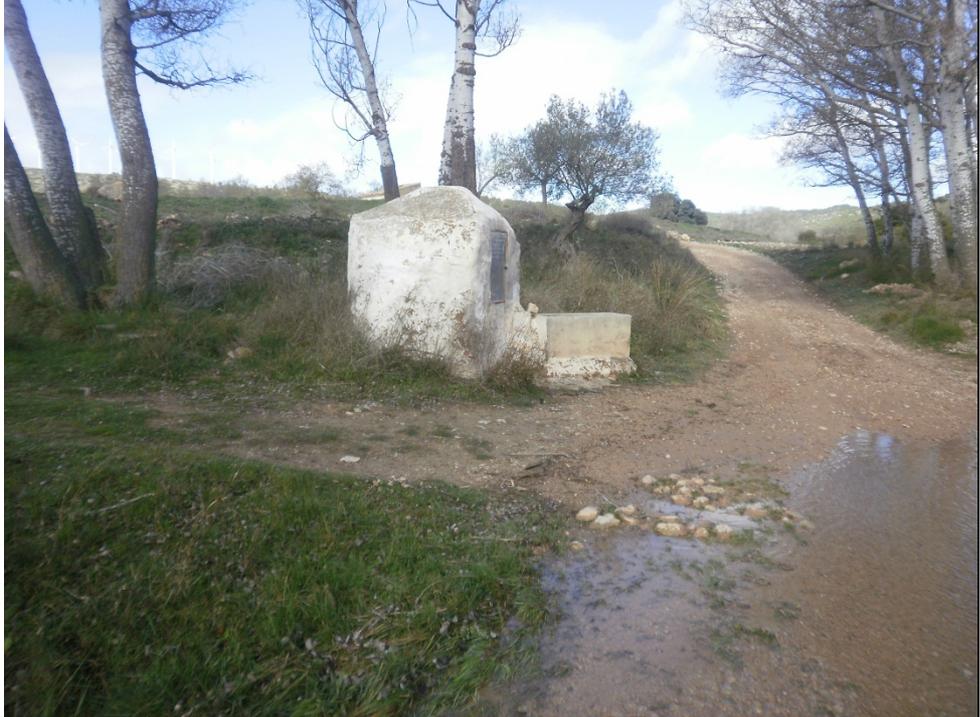
Actuaciones y propuestas de mejora de la biodiversidad del entorno de la fuente	Limitar el paso de ganado al regato de la fuente lo que permitiría un mayor desarrollo de herbazales y juncales en el lecho de la rambla bajo la alameda.
6. ANEXO FOTOGRÁFICO	
Fuente Aguas Verdes 1. Caseta de la fuente (09-03-2013)

Afección por derivaciones ():	
Abandono, suciedad y vertidos ():	
Construcciones, obras públicas y/o desmontes ():	
Usos inadecuados (). Indicar:	
Sobre la biodiversidad (X). Indicar:	Pisoteo y pastoreo. Nitrificación
Actuaciones y propuestas de mejora de la fuente y de las construcciones asociadas	Respecto a los caudales de la fuente, la falta de información disponible sobre recursos renovables y bombeos totales para esta masa de agua subterránea impide definir la restricción ambiental sobre la misma. En todo caso, el EpTI (CHJ, 2009c, 119-127) clasifica las masas 080.129, 080.146 y 080.157 en mal estado cuantitativo por su tendencia al descenso piezométrico. Por ello, debería de aportarse la información de la que actualmente no se dispone y a luz de la misma llevar a cabo las recomendaciones oportunas en la línea de reducir bombeos (para invertir la tendencia al descenso de niveles).

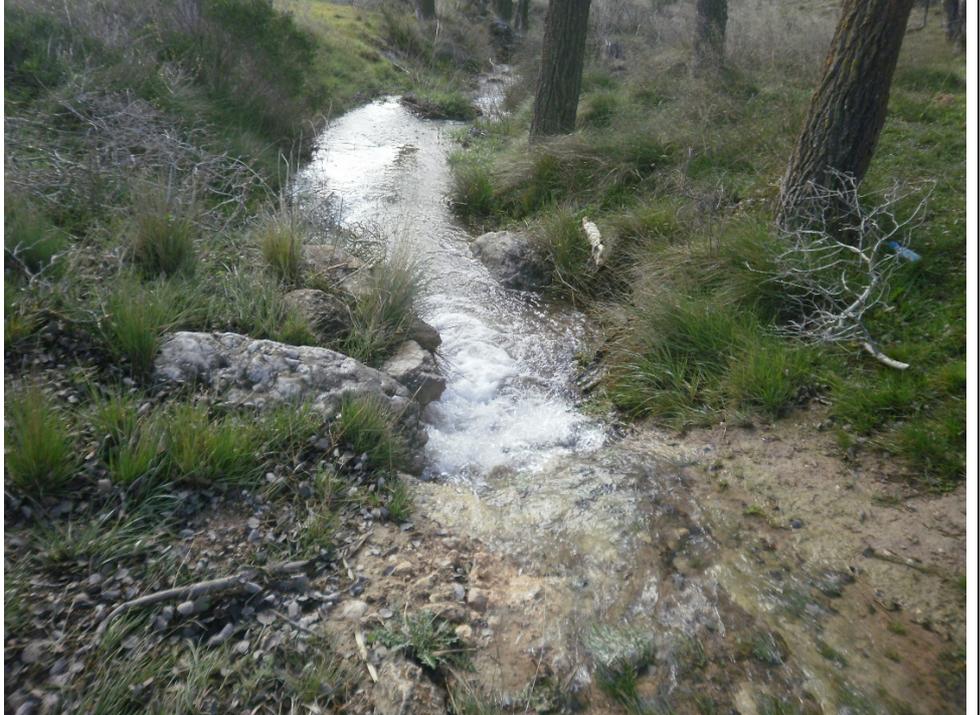
Fuente Aguas Verdes 2. Reguero de Aguas Verdes (09-03-2013)

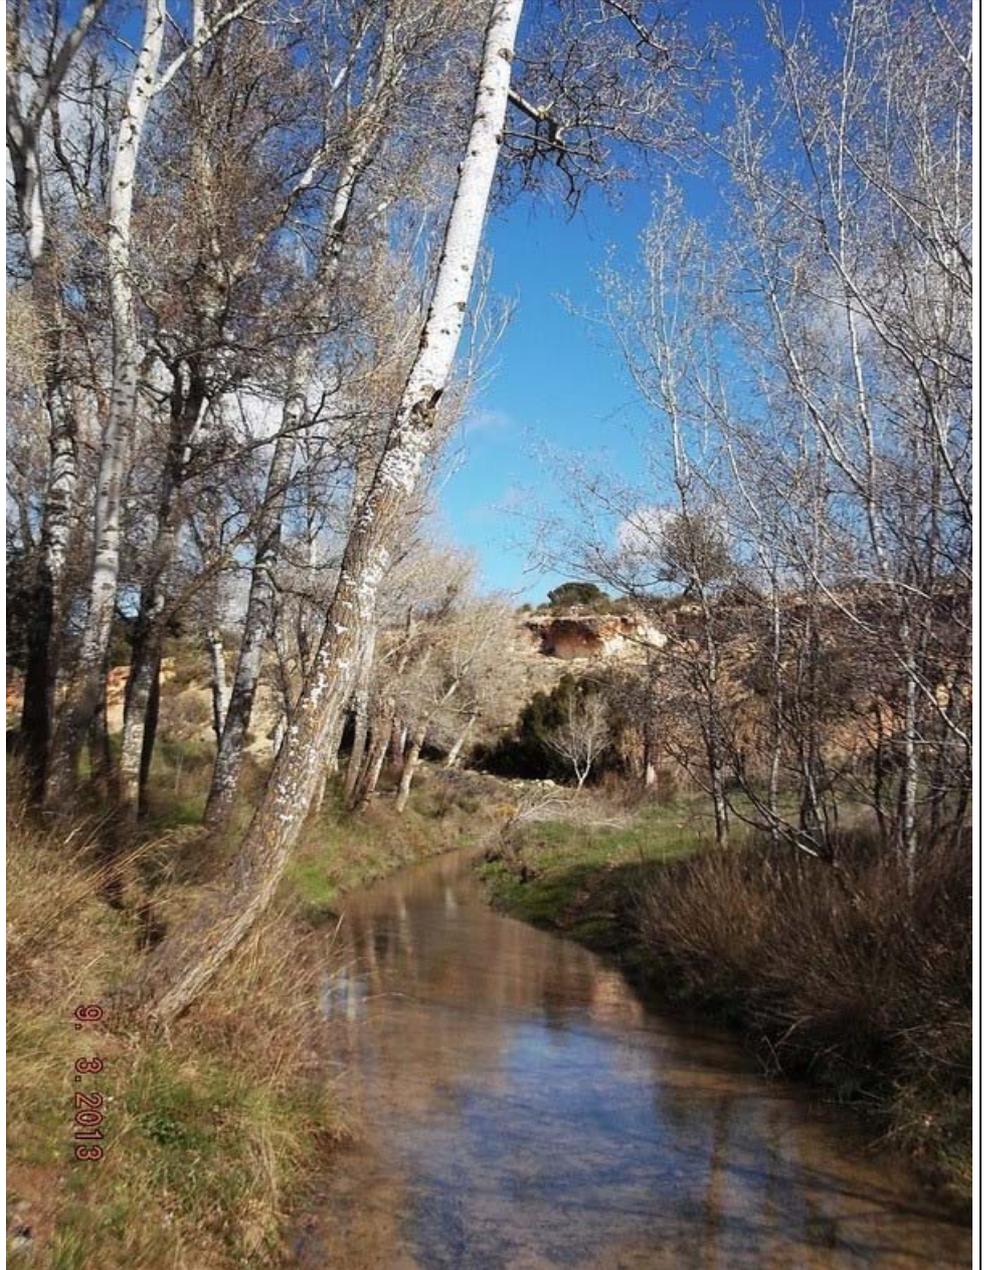
Fuente Aguas Verdes 4. Alameda de *Rubio-Populetum albae* con álamos (*Populus alba*).

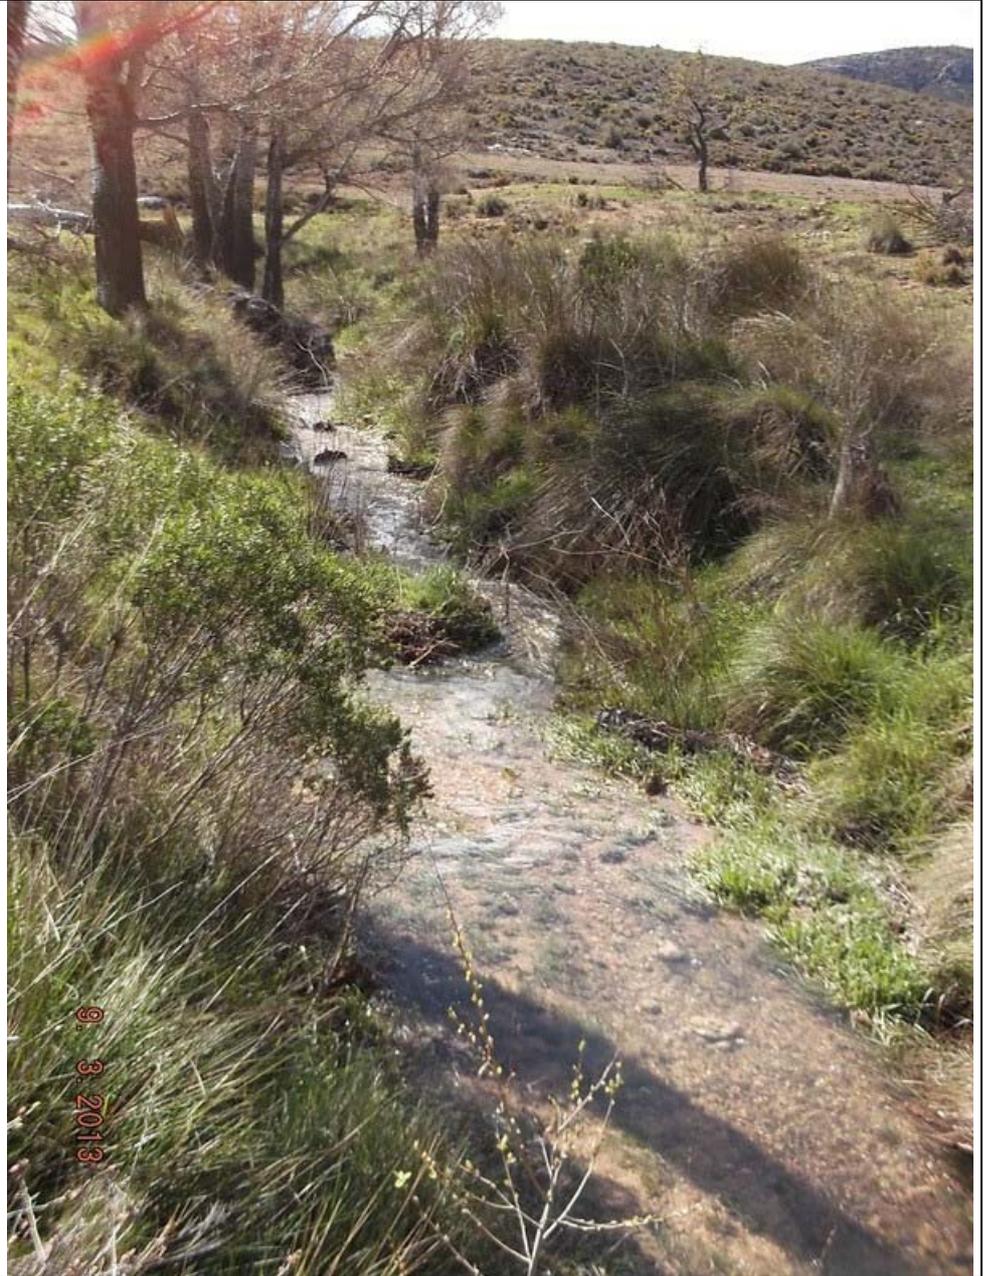
Fuente Aguas Verdes 5. Juncal (*Holoschoenetum vulgare*) de juncos churreros (*Scirpus holoschoenus*). Al fondo, coscojares de *Rhamno-Quercetum cocciferae* en mosaico con tojares de *Teucrio-Ulicetum parviflorae*.
