## Fuente Casa de Boga (Almansa-Albacete)

NOMBRE DE LA FUENTE	Fuente Casa de Boga
CÓDIGO	M08069-146-003
<b>1. LOCALIZACIÓN</b>	
Municipio:	Almansa
Provincia:	Albacete
Comunidad Autónoma:	Castilla-La Mancha
Paraje:	Casa de Boga
Polígono y parcela catastral. Propiedad:	Polígono 507 Parcela 20468. Recinto 30 Propiedad pública.
Plano de situación:

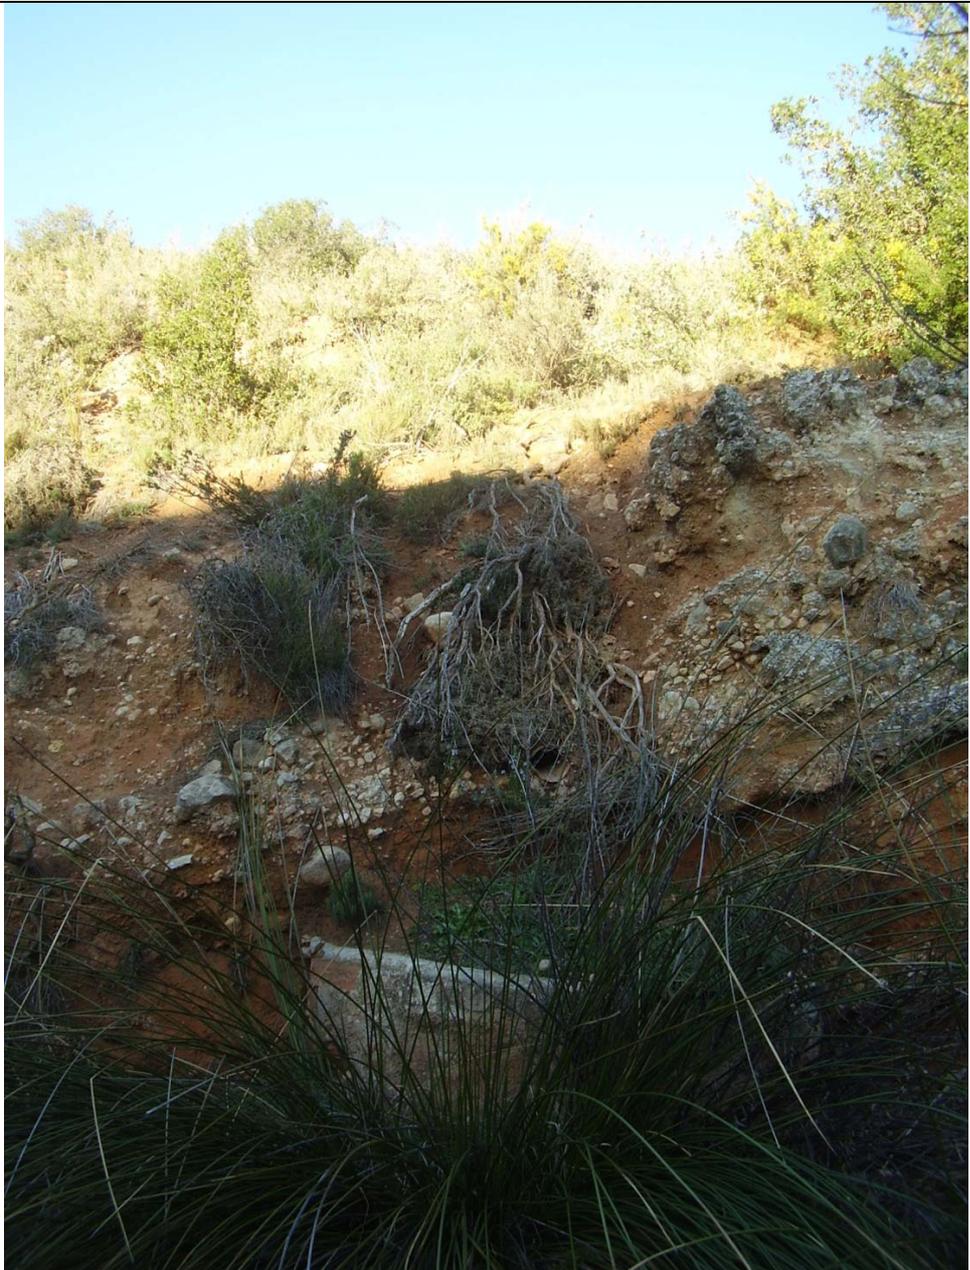
Fecha/s de la/s visita/s de campo:	09-03-2013
Altitud de la fuente (m.s.n.m):	765
Coordenadas UTM de la fuente:	X 657902 Y 4304692
Clasificación del espacio donde se ubica la fuente en el PGOU. Figuras de protección legal:	Suelo No Urbanizable General
<b>2. HIDROLOGÍA</b>	
Cuenca y subcuenca hidrográfica:	Cuenca: Júcar. Subcuenca: 69. Río Reconque, desde su nacimiento hasta la confluencia con el río Zarra
Masa de agua subterránea que drena la fuente, y sobre la que se ubica (en caso de ser distinta):	La fuente está situada en la masa de agua subterránea 080.146 Almansa, a la cual drena.
Tipología de la surgencia:	Manantial directamente al fondo del reguero. Está tapado por un tabique de ladrillo sin fratar, y por caño tiene una doble teja que vierte sobre un pilón que se encuentra anegado y abandonado.

<p>Actuaciones y propuestas de mejora de la biodiversidad del entorno de la fuente</p>	<p>En principio es complicado diseñar actuaciones para reestablecer la biodiversidad vegetal de una fuente seca, tal vez carezca de sentido, lo que su puede considerarse es el cuidado de la flora del barranco donde se ubica pues sus suelos son frescos y aparecen comunidades nemorales. En favor de ese regato habría que restringir el pastoreo en el mismo.</p>
<p><b>6. ANEXO FOTOGRÁFICO</b></p>	
<p>Fuente Casa de Boga 1. Caño y pilón (09-03-2013)</p>

<p>mejora de la fuente y de las construcciones asociadas</p>	<p>esta masa de agua subterránea impide definir la restricción ambiental sobre la misma. En todo caso, el EpTI (CHJ, 2009c, 119-127) clasifica las masas 080.129, 080.146 y 080.157 en mal estado cuantitativo por su tendencia al descenso piezométrico, y adicionalmente a la masa 080.146 en mal estado cualitativo por superar la norma en contenido de nitratos (50 mg/l). Por ello, debería de aportarse la información de la que actualmente no se dispone y a luz de la misma llevar a cabo las recomendaciones oportunas en la línea de reducir bombeos (para invertir la tendencia al descenso de niveles) y evitar la contaminación por nitratos (generalmente asociada a la agricultura de regadío intensiva).</p> <p>Respecto a las construcciones asociadas a la fuente, aunque no mane, sería conveniente mantener en buen estado de conservación las austeras construcciones de la misma: caño y pilón. Igualmente, sería conveniente contactar con la propiedad de la Casa de la Boga para evitar la ruina total de esta importante construcción.</p>

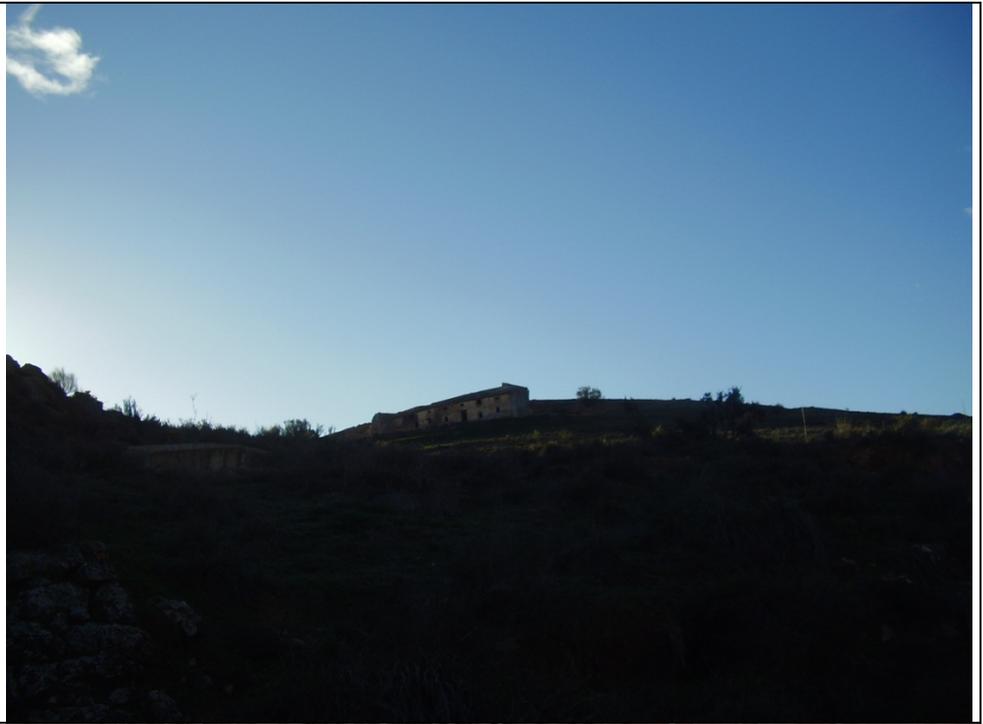
Ninguna ( ):	
Contaminación ( ). Tipo:	
Afección por bombeos (X):	Los niveles piezométricos medios han caído unos 100 metros aproximadamente en la zona central de la masa 080.146. El nacimiento de la Fuente Casa de Boga se produce a los 765 msnm y los niveles piezométricos de la zona han evolucionado desde los 700 históricos a los 570 msnm (IGME, 2008), de manera que históricamente esta fuente no contaba con aportes permanentes del acuífero profundo. No obstante ni las abundantes lluvias del otoño de 2009-invierno de 2010 así como las de la primavera de 2013 han conseguido recuperar sus caudales, por lo que cabría pensar también en un efecto secante de carácter remontante sobre el acuífero superficial.
Afección por derivaciones ( ):	
Abandono, suciedad y vertidos (X):	El caño y el pilón de la fuente se encuentran en avanzado estado de abandono, así como la Casa de la Boga.
Construcciones, obras públicas y/o desmontes ( ):

Fuente Casa de Boga 2. Vista de la Casa de Boga desde la fuente (09-03-2013)

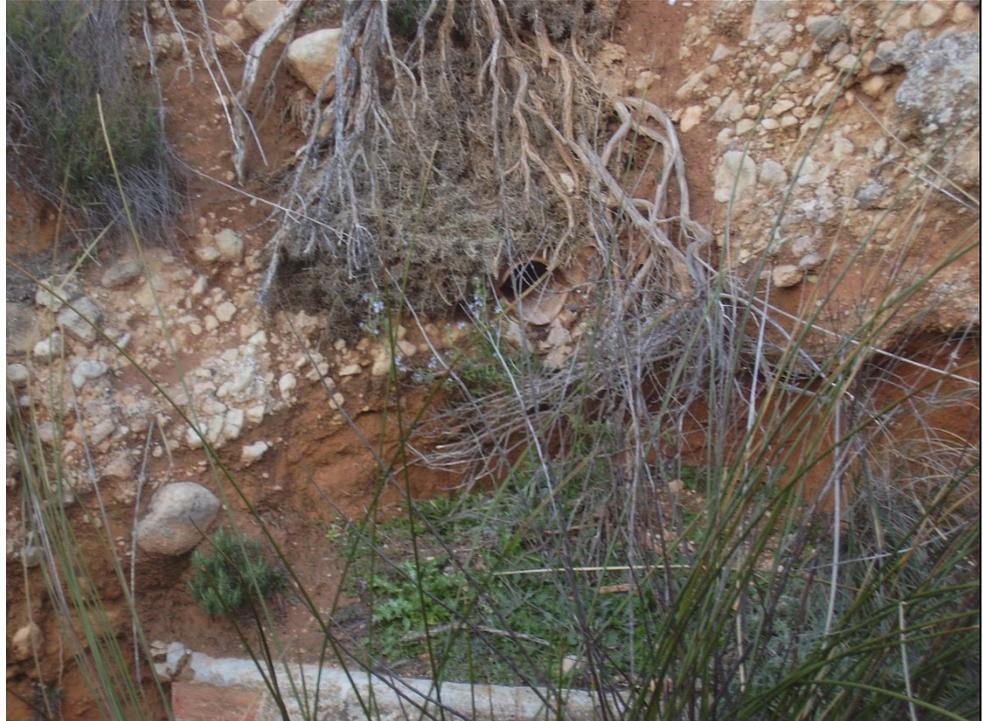
Fuente Casa de Boga 3. Detalle del caño (09-03-2013)

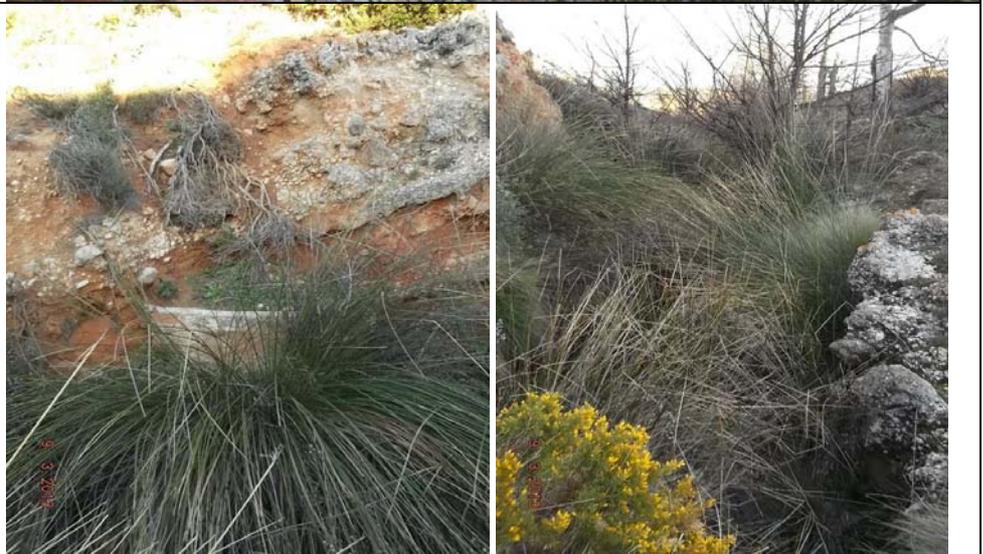
Usos inadecuados ( ). Indicar:	
Sobre la biodiversidad (X). Indicar:	La fuente se encuentra seca y la erosión sobre su barranco es elevada, presión por pastoreo.
Actuaciones y propuestas de	Respecto a los caudales de la fuente, la falta de información disponible para

Fuente Casa de Boga 4. Surgencia seca y junco churrero (*Scirpus holoschoenus*). A la derecha pequeño juncal (*Holoschoenetum vulgare*) y un tojo (*Ulex parviflorus*)
