Fuente Casa de la Pulga (Almansa-Albacete)

NOMBRE DE LA FUENTE	Fuente Casa de la Pulga
CÓDIGO	M08002-157-002
1. LOCALIZACIÓN	
Municipio:	Almansa
Provincia:	Albacete
Comunidad Autónoma:	Castilla-La Mancha
Paraje:	Casa de la Pulga
Polígono y parcela catastral. Propiedad:	Polígono 33. Parcela 5120. Recinto 2. Propiedad privada
Plano de situación:	
Fecha/s de la/s visita/s de campo:	13-12-2009; 09-03-2013
Altitud de la fuente (m.s.n.m):	792
Coordenadas UTM de la fuente:	X 672165 Y 4295049
Clasificación del espacio donde se ubica la fuente en el PGOU. Figuras de protección legal:	Suelo No Urbanizable General

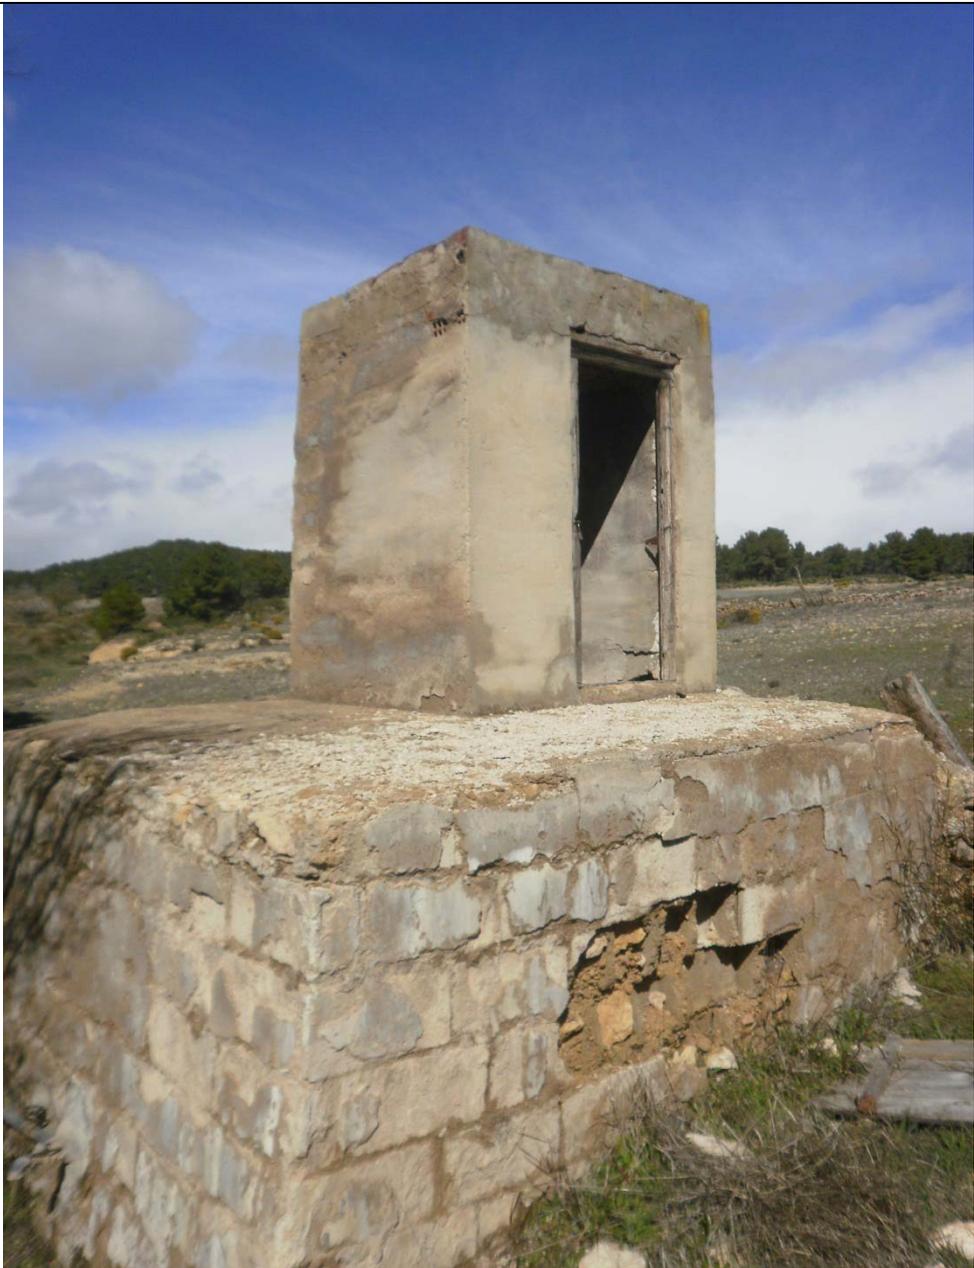
Afección por derivaciones ():	
Abandono, suciedad y vertidos (X):	La caseta de la bocamina presenta cierto estado de abandono.
Construcciones, obras públicas y/o

6. ANEXO FOTOGRÁFICO	
Fuente Casa de la Pulga 1. Caseta de la bocamina (09-03-2013).

desmontes ():	
Usos inadecuados (). Indicar:	
Sobre la biodiversidad (X). Indicar:	La fuente no mana en superficie, el entorno presenta una elevada presión por pastoreo, pisoteo y nitrificación.
Actuaciones y propuestas de mejora de la fuente y de las construcciones asociadas	Respecto a los caudales de la fuente, la falta de información disponible sobre recursos renovables y bombeos totales para esta masa de agua subterránea impide definir la restricción ambiental sobre la misma. En todo caso, el EpTI (CHJ, 2009c, 119-127) clasifica las masas 080.129, 080.146 y 080.157 en mal estado cuantitativo por su tendencia al descenso piezométrico. Por ello, debería de aportarse la información de la que actualmente no se dispone y a luz de la misma llevar a cabo las recomendaciones oportunas en la línea de reducir bombeos (para invertir la tendencia al descenso de niveles). En cuanto a las construcciones asociadas a la fuente, sería deseable consolidar la caseta de la bocamina que en la actualidad presenta cierto estado de abandono.

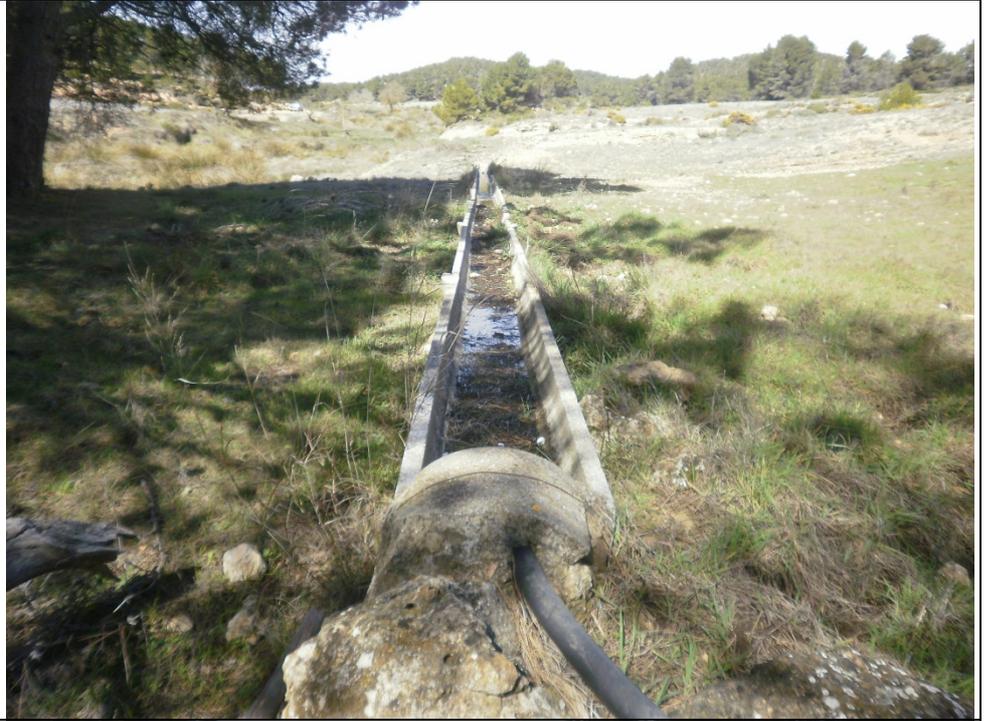
Fuente Casa de la Pulga 2. Abrevadero junto a la caseta de la bocamina (09-03-2013).

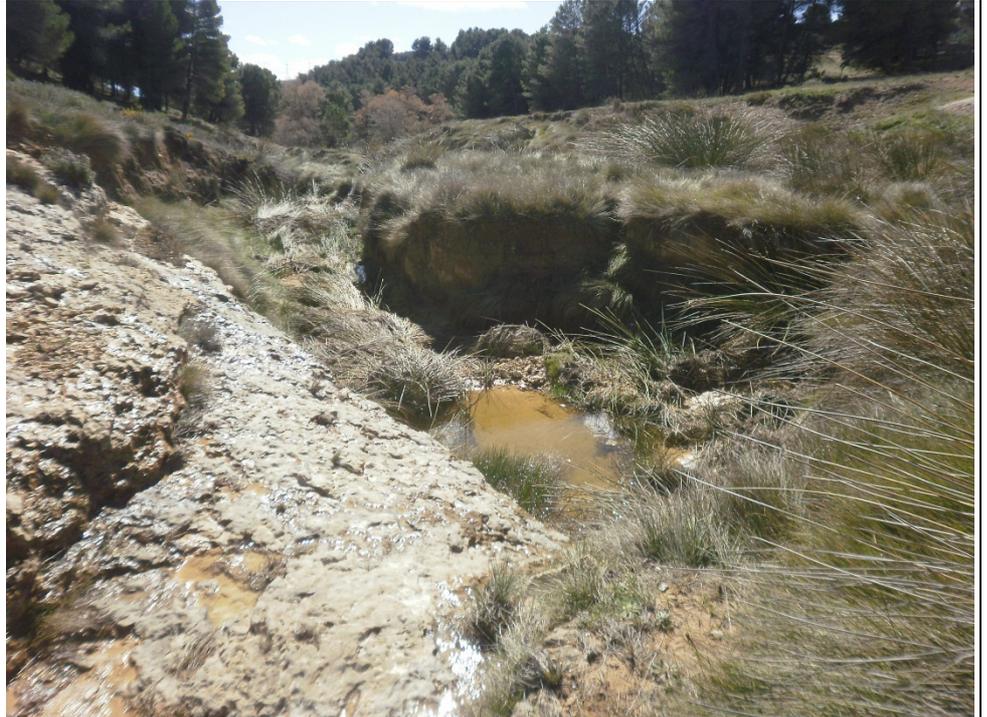
Fuente Casa de la Pulga 3. Balsa de regulación en el reguero (09-03-2013).

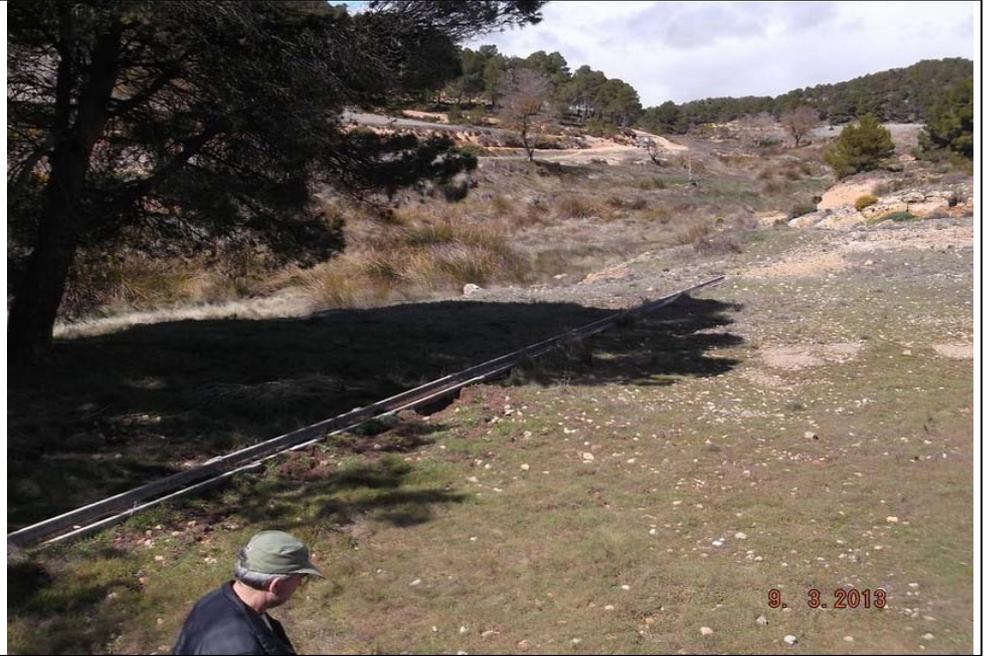
Fuente de Casas de Pulga 4.
Majadales junto acequia. Al fondo
la rambla a la que vierte la fuente.

Actuaciones y propuestas de mejora de la biodiversidad del entorno de la fuente	La ausencia de brote natural del agua impide una actuación en favor de la reconstrucción del regato natural, del que no quedan muestras aparentes, desde la surgencia a la rambla cercana a la que tributa. No obstante parece interesante limitar del acceso libre al ganado a la rambla para preservar los junciales.

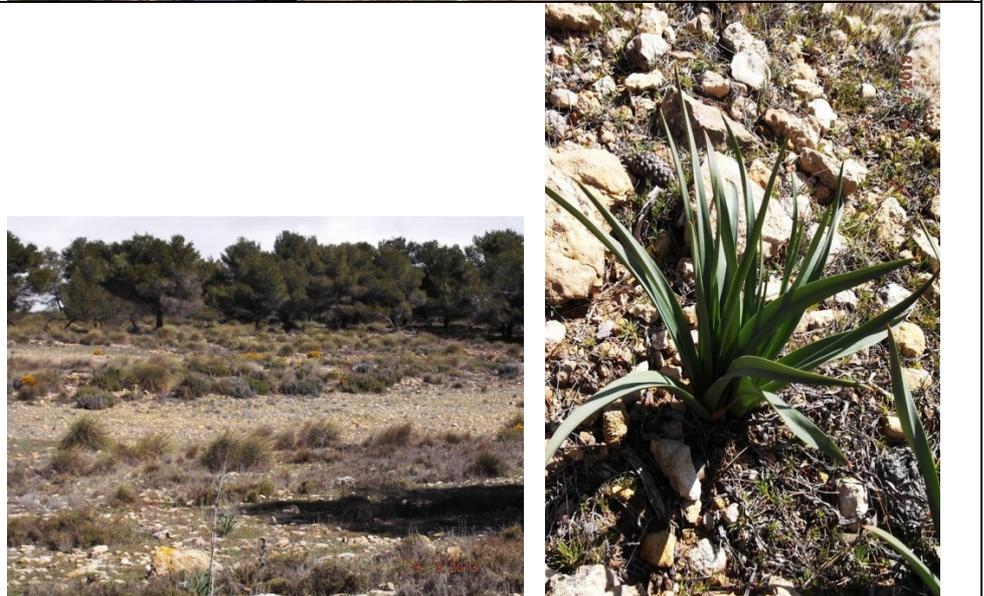
Fuente de Casas de Pulga 5.
Espartales y tojares. A la drcha. la
gamonita (*Asphodelus cerasiferus*)

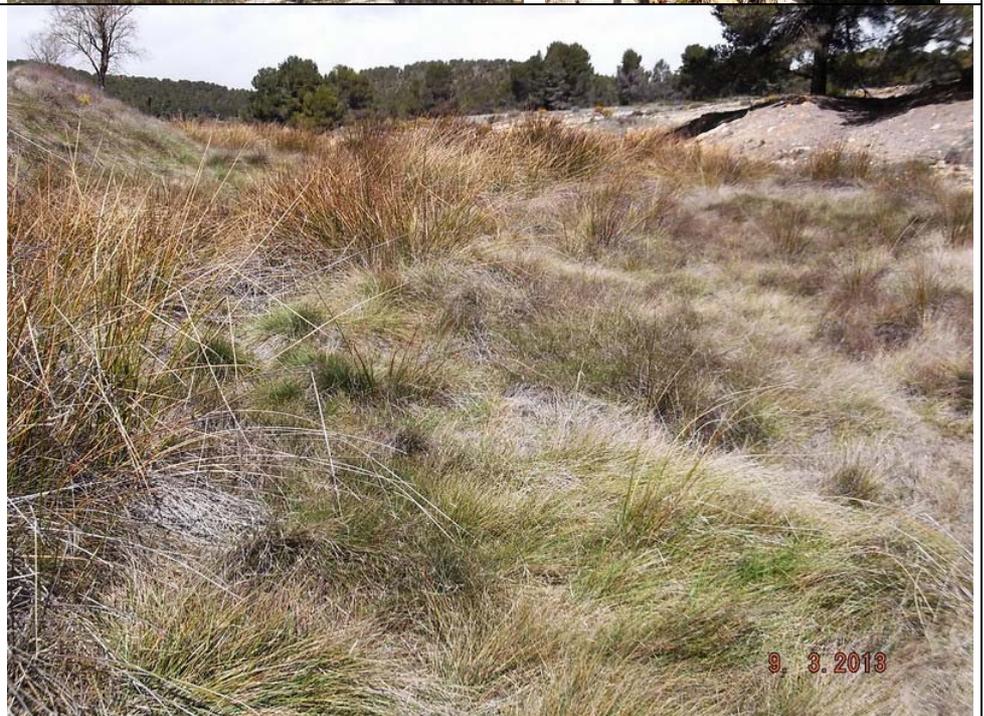
Fuente de Casas de Pulga 6.
Juncales (*Holoschoenetum
vulgare*) y fenalares (*Mantiscalco-
Brachypodietum phonicoidis*) de la
rambla junto a la fuente.
