Fuente Prados de Valparaíso (Almansa-Albacete)

NOMBRE DE LA FUENTE	Fuente Prados de Valparaíso
CÓDIGO	M08069-157-004
1. LOCALIZACIÓN	
Municipio:	Almansa
Provincia:	Albacete
Comunidad Autónoma:	Castilla-La Mancha
Paraje:	Zucaña. Prados de Valparaíso
Polígono y parcela catastral. Propiedad:	Polígono 36. Parcela 15372. Recinto 5. Propiedad privada
Plano de situación:

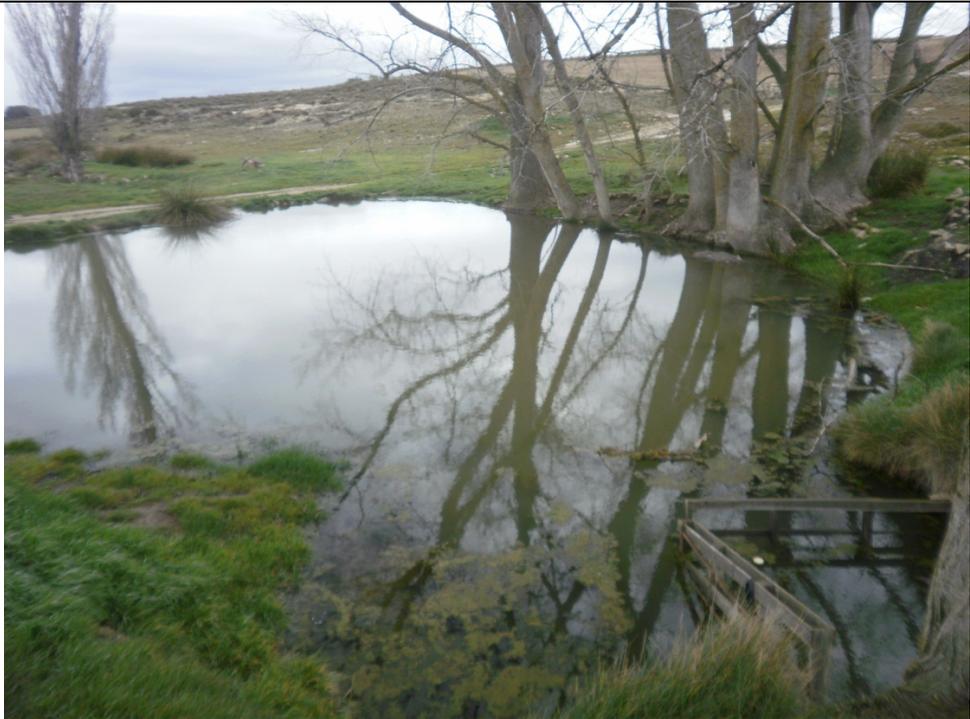
6. ANEXO FOTOGRÁFICO	
Fuente Prados de Valparaíso 1. Nacimiento y charca junto al camino (09-03-2013)

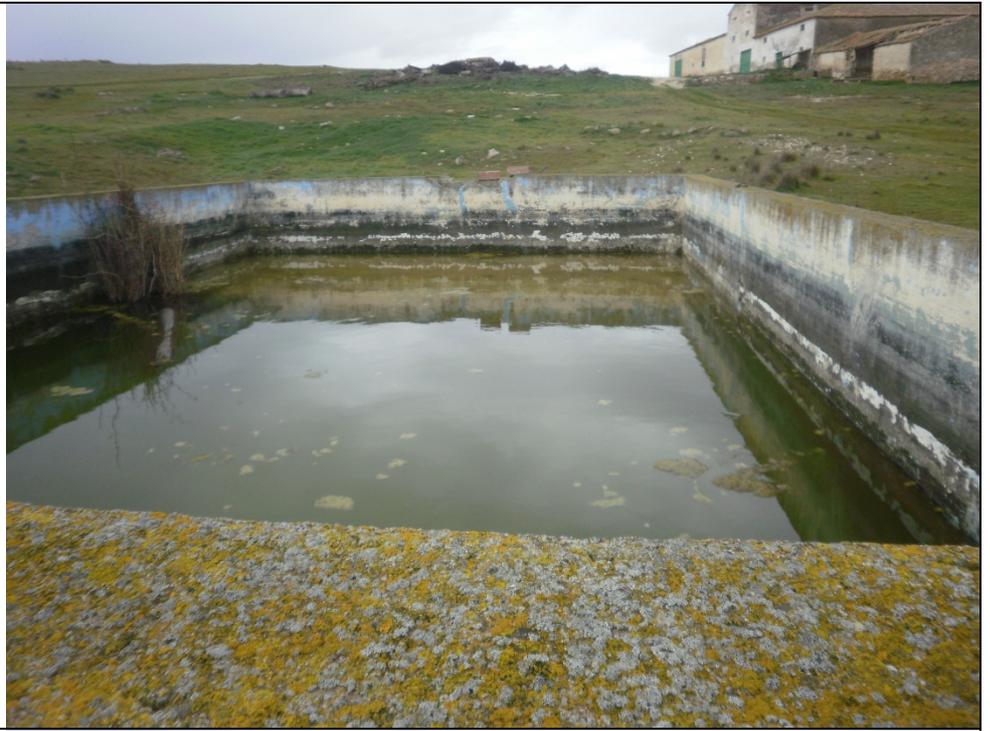
Fuente Prados de Valparaíso 2.
Balsa de regulación entre la charca
y la casa de Valparaíso (09-03-
2013)

(años 1970-1974) a los 650-600 msnm actuales (año 2008), aproximadamente (IGME, 2008). Por tanto, esta fuente históricamente no ha drenado el acuífero profundo, sino sólo el acuífero superficial, siendo sus caudales más variables dependiendo de la evolución de las precipitaciones.
Afección por derivaciones ():	
Abandono, suciedad y vertidos (X):	La balsa de regulación y el abrevadero se encuentran en estado de abandono.
Construcciones, obras públicas y/o desmontes ():	
Usos inadecuados (). Indicar:	
Sobre la biodiversidad (X). Indicar:	Elevada presión por pastoreo y pisoteo en la misma surgencia y alrededores, nitrificación.
Actuaciones y propuestas de mejora de la fuente y de las construcciones asociadas	Respecto a los caudales de la fuente, la falta de información disponible sobre recursos renovables y bombeos totales para esta masa de agua subterránea impide definir la restricción ambiental sobre la misma. En todo caso, el EpTI (CHJ, 2009c, 119-127) clasifica las masas 080.129, 080.146 y 080.157 en mal estado cuantitativo por su tendencia al descenso piezométrico. Por ello, debería de aportarse la información de la que actualmente no se dispone y a luz de la misma llevar a cabo las recomendaciones oportunas en la línea de reducir bombeos (para invertir la tendencia al descenso de niveles). Debería cuidarse más el estado de conservación de la balsa de regulación y el abrevadero, que en la actualidad se encuentran algo descuidados.

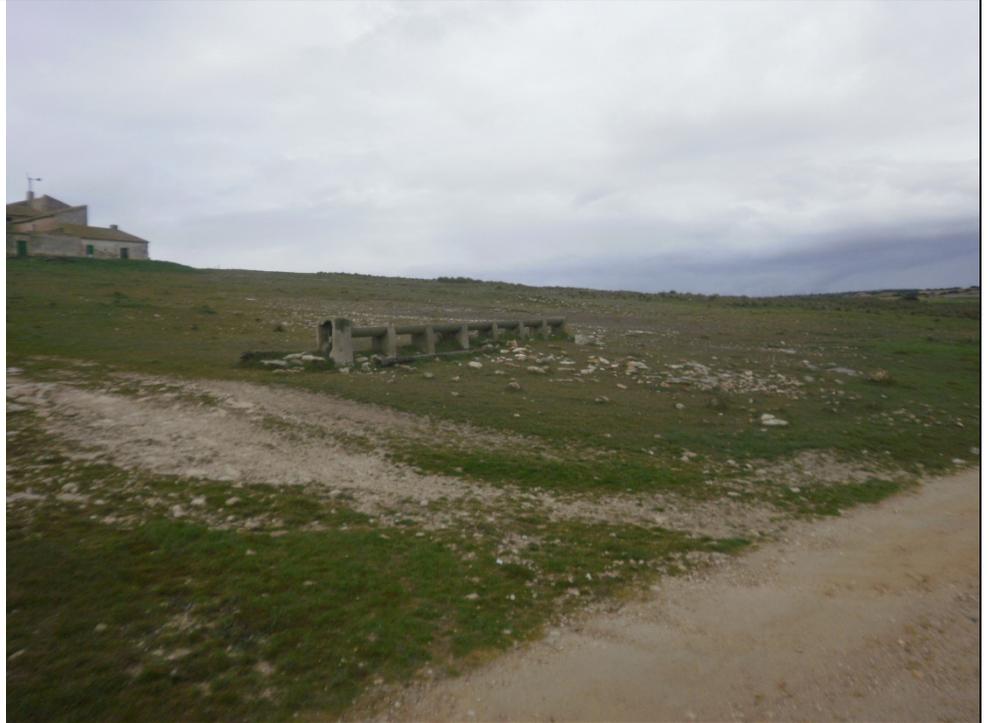
Fuente Prados de Valparaíso 3.
Abrevadero de ganado (09-03-
2013)

Actuaciones y propuestas de mejora de la biodiversidad del entorno de la fuente	Limitar el acceso del ganado a la balsa y permitir que abreve en pilones colocados al efecto.
