## Fuente la Miguelilla (Almansa-Albacete)

NOMBRE DE LA FUENTE	Fuente la Miguelilla
CÓDIGO	M08069-147-049
<b>1. LOCALIZACIÓN</b>	
Municipio:	Almansa
Provincia:	Albacete
Comunidad Autónoma:	Castilla-La Mancha
Paraje:	Casa la Miguelilla o Casa Vicente
Polígono y parcela catastral. Propiedad:	Polígono 29. Parcela 5883. Recinto 2. Propiedad privada.
Plano de situación:	
Fecha/s de la/s visita/s de campo:	25-02-2013
Altitud de la fuente (m.s.n.m):	966
Coordenadas UTM de la fuente:	X 675915 Y 4309488
Clasificación del espacio donde se ubica la fuente en el PGOU. Figuras de protección legal:	Suelo no Urbanizable Protegido de Defensa Ambiental. Sierra de Almansa
<b>2. HIDROLOGÍA</b>	
Cuenca y subcuenca hidrográfica:	Cuenca: Júcar. Subcuenca: 69. Río Reconque, desde su nacimiento hasta la confluencia con el río Zarra
Masa de agua subterránea que drena la fuente, y sobre la que se ubica (en caso de ser distinta):	La fuente está situada en la masa de agua subterránea 080.147 Caroch Sur, a la cual drena.

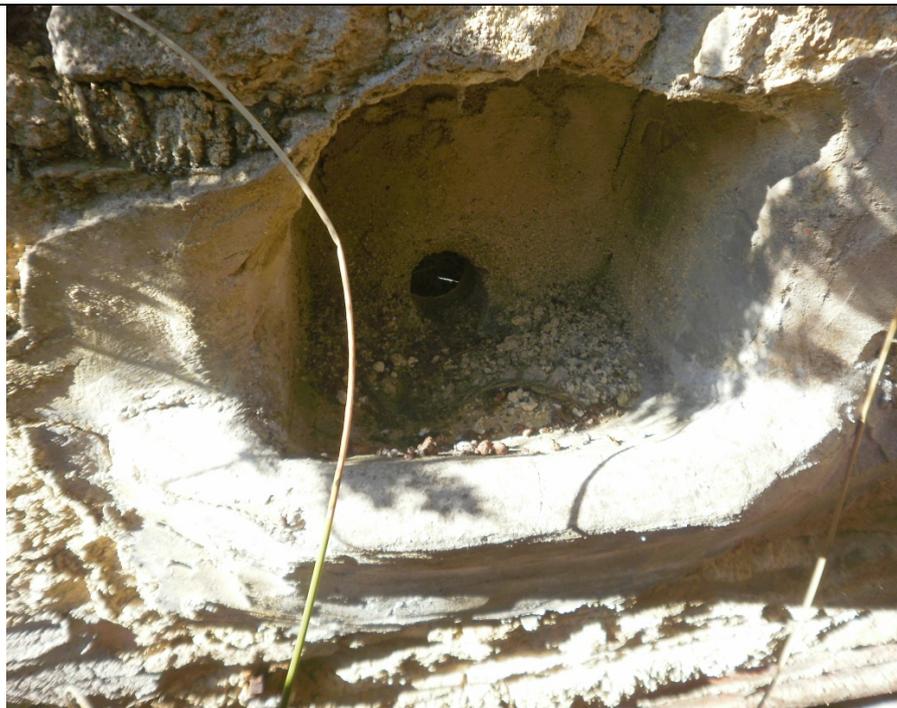
Fuente la Miguelilla 2. Receptáculo que abastece al abrevadero anexo (25-02-2013)

Estado de conservación de las construcciones asociadas a la fuente	Deficiente (X) Aceptable ( ) Bueno ( ) Muy bueno ( )
Estado de conservación de la fuente en lo referente a la biodiversidad	Deficiente ( ) Aceptable (X) Bueno ( ) Muy bueno ( )
Amenazas, impactos y presiones	Se marcarán con una X las diferentes amenazas, impactos y presiones que sufre o puede sufrir la fuente o manantial de entre las que aparecen en las 7 filas inmediatamente inferiores. En su caso, se describirán brevemente.
Ninguna ( ):	
Contaminación ( ). Tipo:	
Afección por bombeos ( ):	
Afección por derivaciones ( ):	
Abandono, suciedad y vertidos (X):	Este minado se encuentra en estado de completo abandono y con elevadas posibilidades de ruina total en poco tiempo.
Construcciones, obras públicas y/o desmontes ( ):	
Usos inadecuados ( ). Indicar:	
Sobre la biodiversidad (X). Indicar:	Cultivo de frondosas en el mismo nacimiento
Actuaciones y propuestas de mejora de la fuente y de las construcciones asociadas	Rehabilitar la entrada y el cerramiento al minado, así como el abrevadero contiguo.

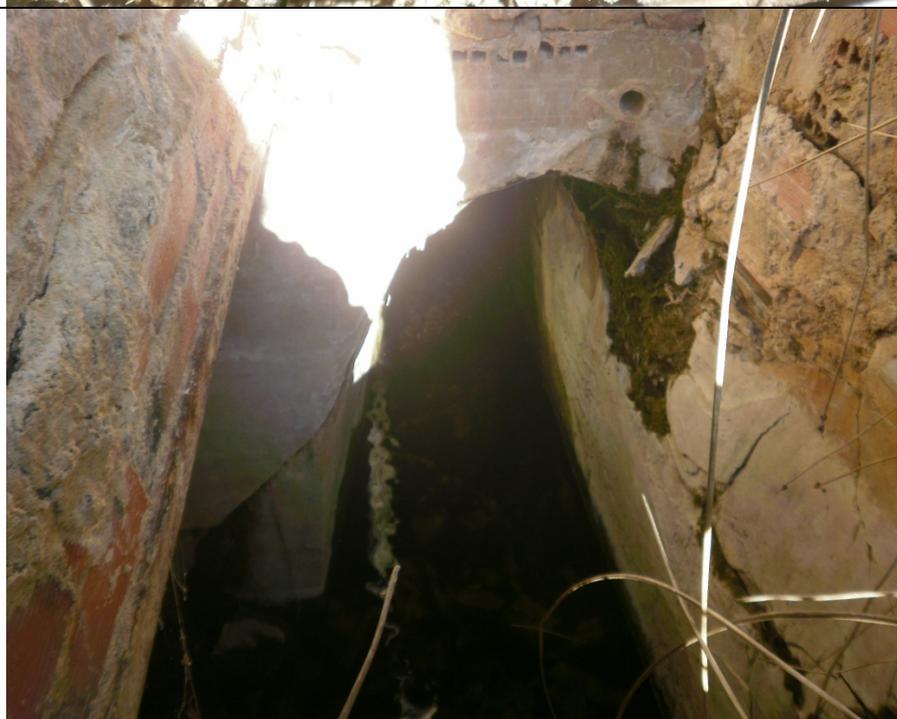
Tipología de la surgencia:	Sobre una suave ladera del monte, existe un minado cerrado en tiempos con una cubierta que ya se derrumbó hace años y con un abrevadero anexo que se alimentaba con un cubo y una cuerda.
Sucesivas ramblas, arroyos y ríos por las que circulan sus aguas:	Barranco del Cabezo del Moro, Barranco de la Fuente del Rebollo en dirección suroeste, Rambla de las Piedras Atravesadas y Rambla de Sugel, que finalmente se infiltra en la Cañada de los Corrales, muy cerca del extremo noreste del casco urbano de Almansa.
Caudal medio histórico, caudal medio actual y evolución del caudal medio:	Caudal medio histórico estimado: ND Caudal medio actual estimado (25-02-2013): ND Evolución del caudal medio: Indeterminado, pero con presencia de agua el día de la visita.
Agua utilizada para uso de boca:	Si
Referencias históricas a esta fuente:	---
<b>3. BIODIVERSIDAD VEGETAL</b>	
Flora. Descripción de la situación histórica:	En el caso de que el agua aflorase alguna vez de forma continuada presentaría, debido a la pendiente un escueto juncal de juncos churrero de la comunidad <i>Holoschoenetum</i> y otro dominante de junco negro ( <i>Inulo-Schoenetum nigricantis</i> ). Pudiera en una situación ideal asentarse algunos arbustos espinosos como <i>Rosa</i> sp, agracejo ( <i>Berberis hispanica</i> ) o amelancharo ( <i>Amelanchier ovalis</i> ). El entorno seco en su situación ideal es un monte mediterráneo de carrascas con sotobosque de coscojar.

Fuente la Miguelilla 3. Detalle de la entrada al minado (25-02-2013)
